# Informe para los servicios de control integral de mosquitos portadores de la Fiebre del NILO Occidental (FNO) en la ciudad de Málaga.

**Ayuntamiento  
de Málaga**

## VIGILANCIA Y CONTROL DEL VIRUS DEL NILO OCCIDENTAL EN MÁLAGA

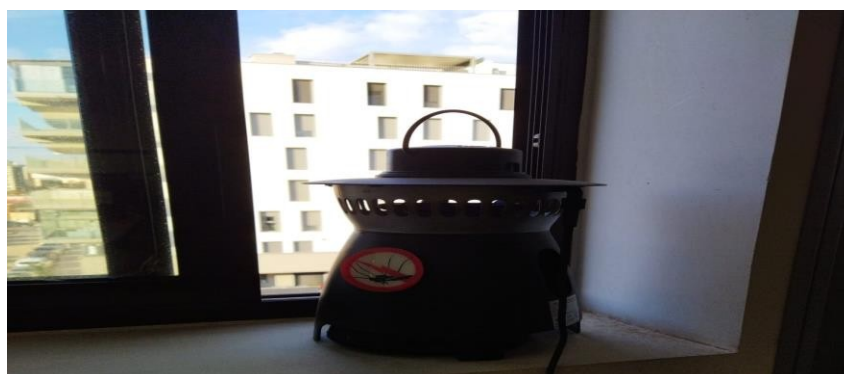
- Av. Sor Teresa Prats, 15

- Trampa 1: En esta trampa se encuentran 00 ejemplares de mosquitos de Culex pipiens. Se encuentra la máquina apagada.
- Trampa 2: En esta trampa se encuentran 00 ejemplares de mosquitos de Culex pipiens.
- Trampa 3: En esta trampa se encuentran 04 ejemplares de mosquitos de Culex pipiens. De los cuales encontrados en 1 vector se detecta la especie de mosquito tigre.
- Trampa 4: En esta trampa se encuentran 00 ejemplares de mosquitos de Culex pipiens.
- Trampa 5: En esta trampa se encuentran 00 ejemplares de mosquitos de Culex pipiens.
- Trampa 6: En esta trampa se encuentran 00 ejemplares de mosquitos de Culex pipiens.
