Los días 2, 3 y 4 de mayo se ha realizado visita al paraje en compañía de agente de Medio Ambiente de la Junta de Andalucía. De esta visita destacamos lo siguiente:

Delegación de Sostenibilidad Medioambiental

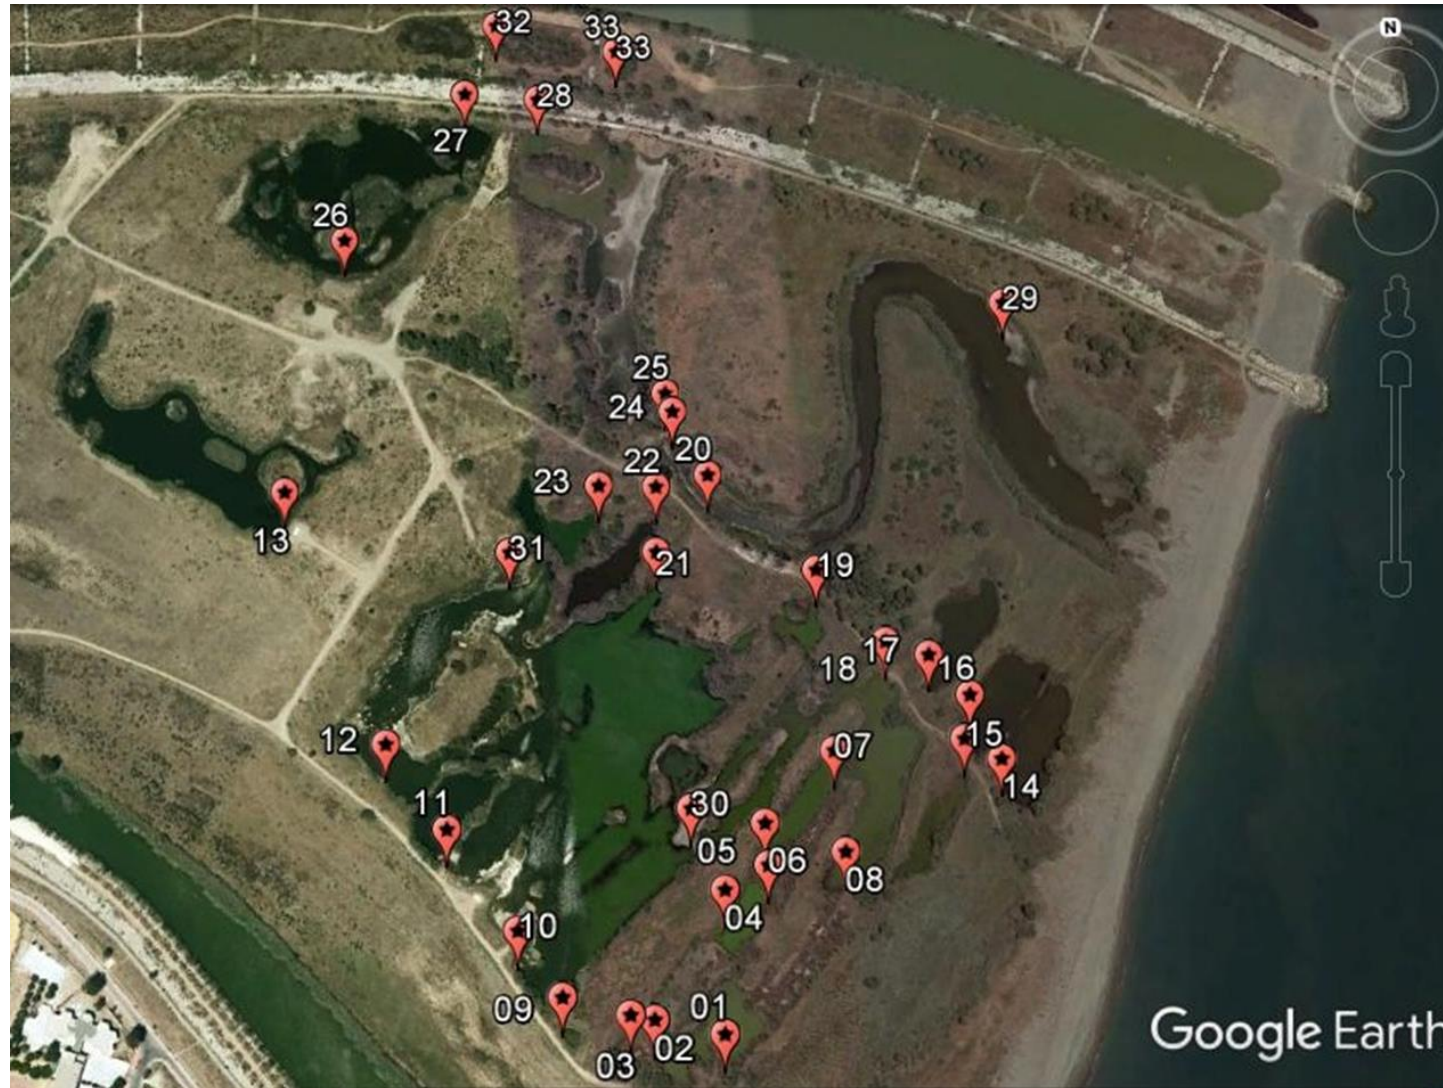
PUNTOS DE CONTROL

- Una vez revisados todos los puntos, encontramos solamente larvas en los puntos 11, 12 y 31. En los puntos tratados en la vista de la anterior semana no encontramos larvas exceptos en los referidos anteriormente a pesar de las lluvias caídas durante el fin de semana. Parece claro que el larvicida aún estaba actuando cuando se produjeron estas lluvias. Respecto a los puntos con larvas el número se mueve entre 1 y 5 larvas por dipper. Las larvas tienen un estadio L3-L4 por lo que no se han “formado” por las lluvias del fin de semana, sino por el agua del temporal de hace dos semanas. El larvicida se aplica el día 2 y se revisan esas zonas el día 4 no encontrando nuevas larvas. Para explicar el hecho de que estas larvas aparezcan en zonas tratadas la semana pasada se debe a varios factores:

TÉCNICO:		ATHISA			FECHA VISITA:	2-3-4/05/17
PUNTO	ALTURA AGUA	LAMINA	Tª AGUA (°C)	LARVAS CULÍCIDOS		OBSERVACIONES
				RECUENTO DIPPER	DESARROLLO LARVAS (L1-L4)	
1	78		18,5	-	-	
2	78		19	-	-	
3	78		19	-	-	
4	-		19,5	-	-	
5	-		18,5	-	-	
6	-		19	-	-	
7	-		19	-	-	
8	-		18	-	-	
9	-		19,5	-	-	
10	60		20	-	-	
11	60		20,5	1 - 5	L3 - L4	
12	60		20	1 - 5	L3 - L4	
13	60		20,5	-	-	
14	84		21	-	-	
15	-		21	-	-	TABLILLA INDICADORA NIVEL ESTA COMPLETAMENTE BAJO AGUA

TÉCNICO:			ATHISA		FECHA VISITA:	2-3-4/05/17
PUNTO	ALTURA AGUA	LAMINA	Tª AGUA (°C)	LARVAS CULÍCIDOS		OBSERVACIONES
				RECUENTO DIPPER	DESARROLLO LARVAS (L1-L4)	
16	84		21	-	-	
17	82		21	-	-	
18	-		20	-	-	
19	-		21,5	-	-	
20	-		21,5	-	-	
21	-		21	-	-	
22	-		21	-	-	
23	-		21,5	-	-	
24	-		22	-	-	
25	-		22	-	-	
26	52		22,5	-	-	
27	-		22,5	-	-	
28	-		21,5	-	-	
29	6		23	-	-	
30	-		20	-	-

TÉCNICO:		ATHISA			FECHA VISITA:	2-3-4/05/17
PUNTO	ALTURA AGUA	LAMINA	Tª AGUA (°C)	LARVAS CULÍCIDOS		OBSERVACIONES
				RECUENTO DIPPER	DESARROLLO LARVAS (L1-L4)	
31	-		20,5	1 - 5	L3 – L4	
32						LAGUNA SIN AGUA
33						LAGUNA SIN AGUA

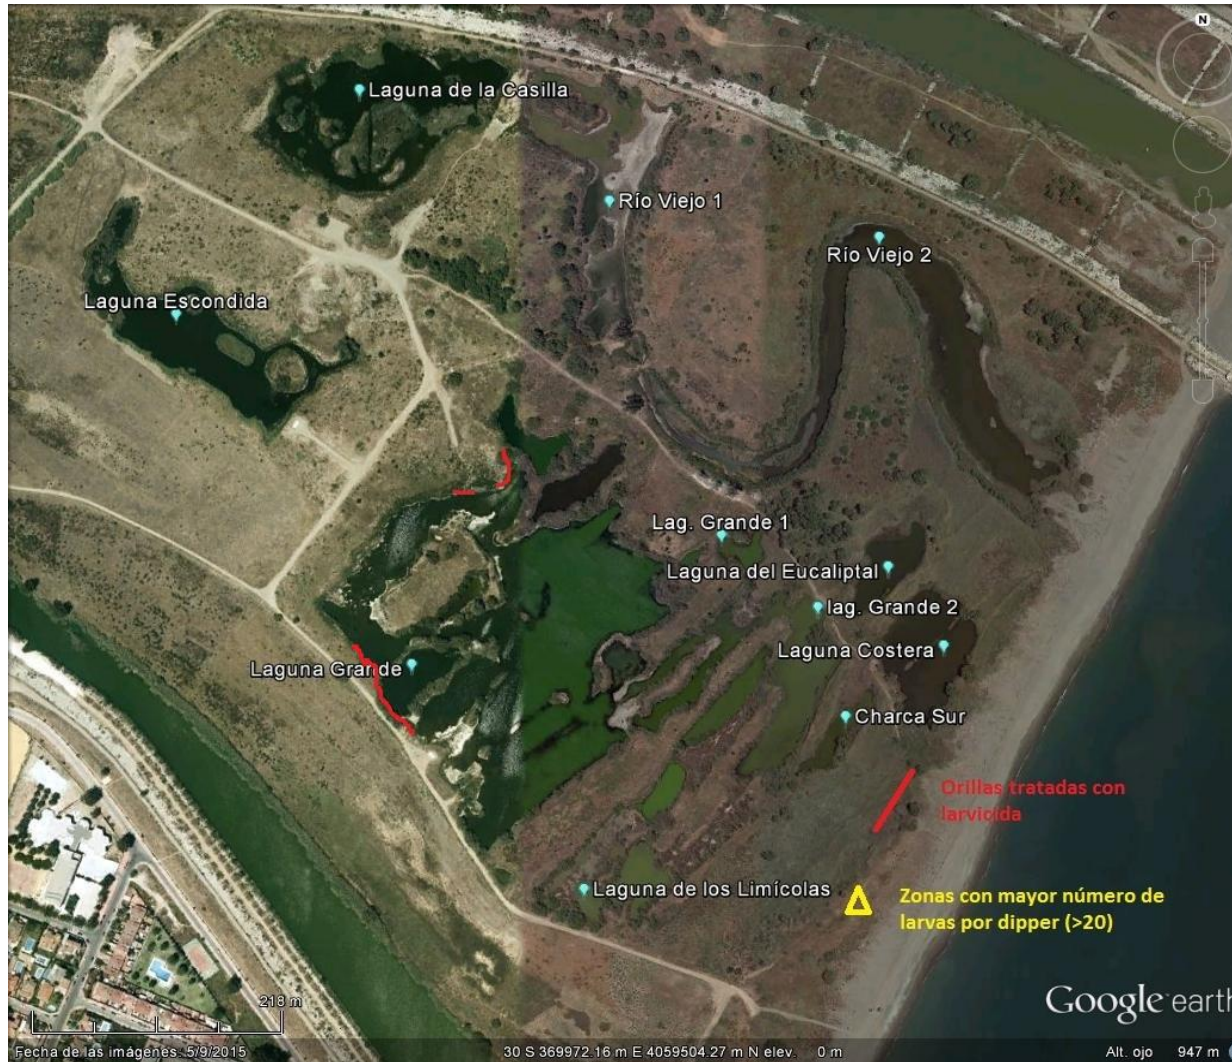
### Puntos de aplicación larvicida.

- o Como se puede ver en el plano adjunto justo enfrente de estas orillas con larvas que hemos vuelto a tratar se encuentra una isla en la Laguna Grande de considerable tamaño a donde no podemos llegar y por lo tanto no se tratan sus orillas. En esas orillas seguro que se han formado larvas y parte de esas larvas por las corrientes han sido arrastradas a las orillas exteriores de la laguna.

- o Las larvas estaban refugiadas entre las algas que cubren parte de la superficie de la Laguna Grande y que dificultan la aplicación de larvicida.
- Durante las visitas realizadas del día 2 al 4 de mayo se han utilizado los siguientes recursos:

- Día 2: 2 técnicos aplicadores en horario de 8.30-14.30h.
  - Día 3: 1 técnico aplicador en horario de 8-12.00h.
  - Día 4: 1 técnico aplicador en horario de 8-12.00h.En total se han invertido 20 horas de trabajo, aplicando un total de 3 mochilas pulverizadores (capacidad 16L)
