## CONTROL MOSQUITOS CULÍCIDOS - PARAJE NATURAL DESEMBOCADURA DEL GUADALHORCE

### Semana 43

Los días 22, 23 y 24 de octubre se ha realizado visita al paraje en compañía de agente de Medio Ambiente de la Junta de Andalucía. De esta visita destacamos lo siguiente:

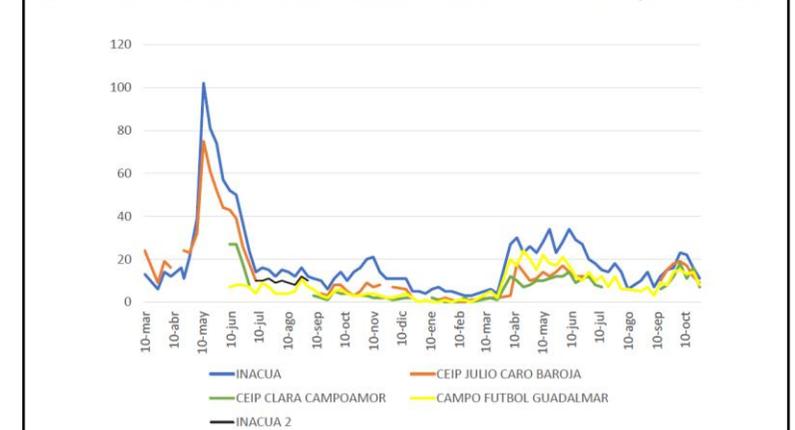
### EVOLUCIÓN TRAMPAS BG-MOSQUITAIRE

- C.P. Julio Caro Baroja: 11 mosquitos
- Complejo deportivo Inacua: 9 mosquitos
- C.P. Clara Campoamor (sin CO2): 7 mosquitos
- Campo fútbol Guadalmar (sin CO2): 8 mosquitos

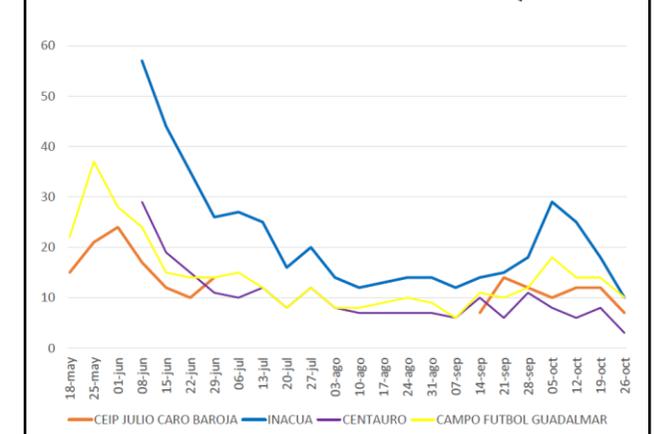
### EVOLUCIÓN TRAMPAS QISTA

- C.P. Julio Caro Baroja: Trampa: 7 mosquitos
- Complejo deportivo Inacua: 10 mosquitos
- Campo fútbol Guadalmar: 10 mosquitos
- Centauro (San Julián): 3 mosquitos

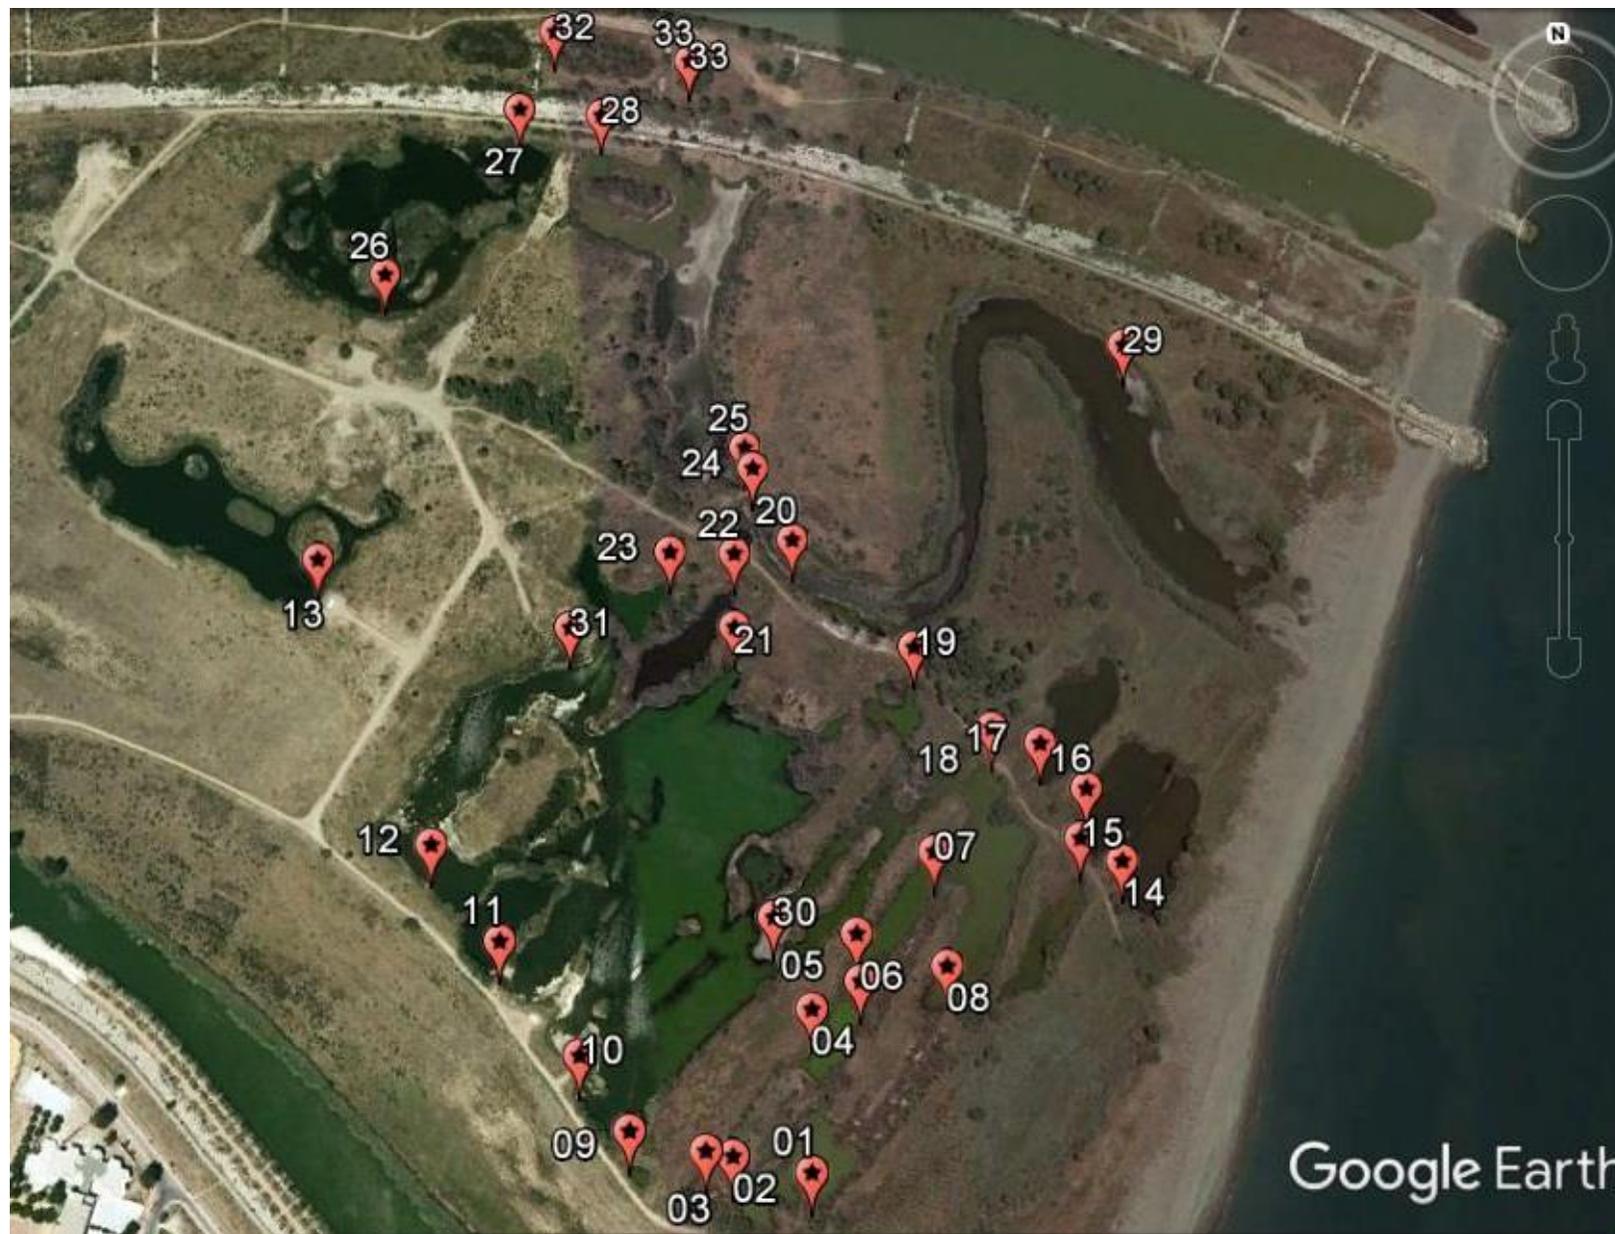
## CONTROL MOSQUITOS CULÍCIDOS - PARAJE NATURAL DESEMBOCADURA DEL GUADALHORCE

Se adjuntan planos con puntos revisados, zonas/orillas donde se ha aplicado larvicida y cuadro con los puntos de control de mosquitos culícidos en el paraje natural.
