Semana 22

Los días **30 y 31 de mayo y 1 de junio** se ha realizado visita al paraje en compañía de agente de Medio Ambiente de la Junta de Andalucía. De esta visita destacamos lo siguiente:

ENTORNO PARAJE GUADALHORCE (ZONAS REVISADAS DURANTE SEMANA 22)

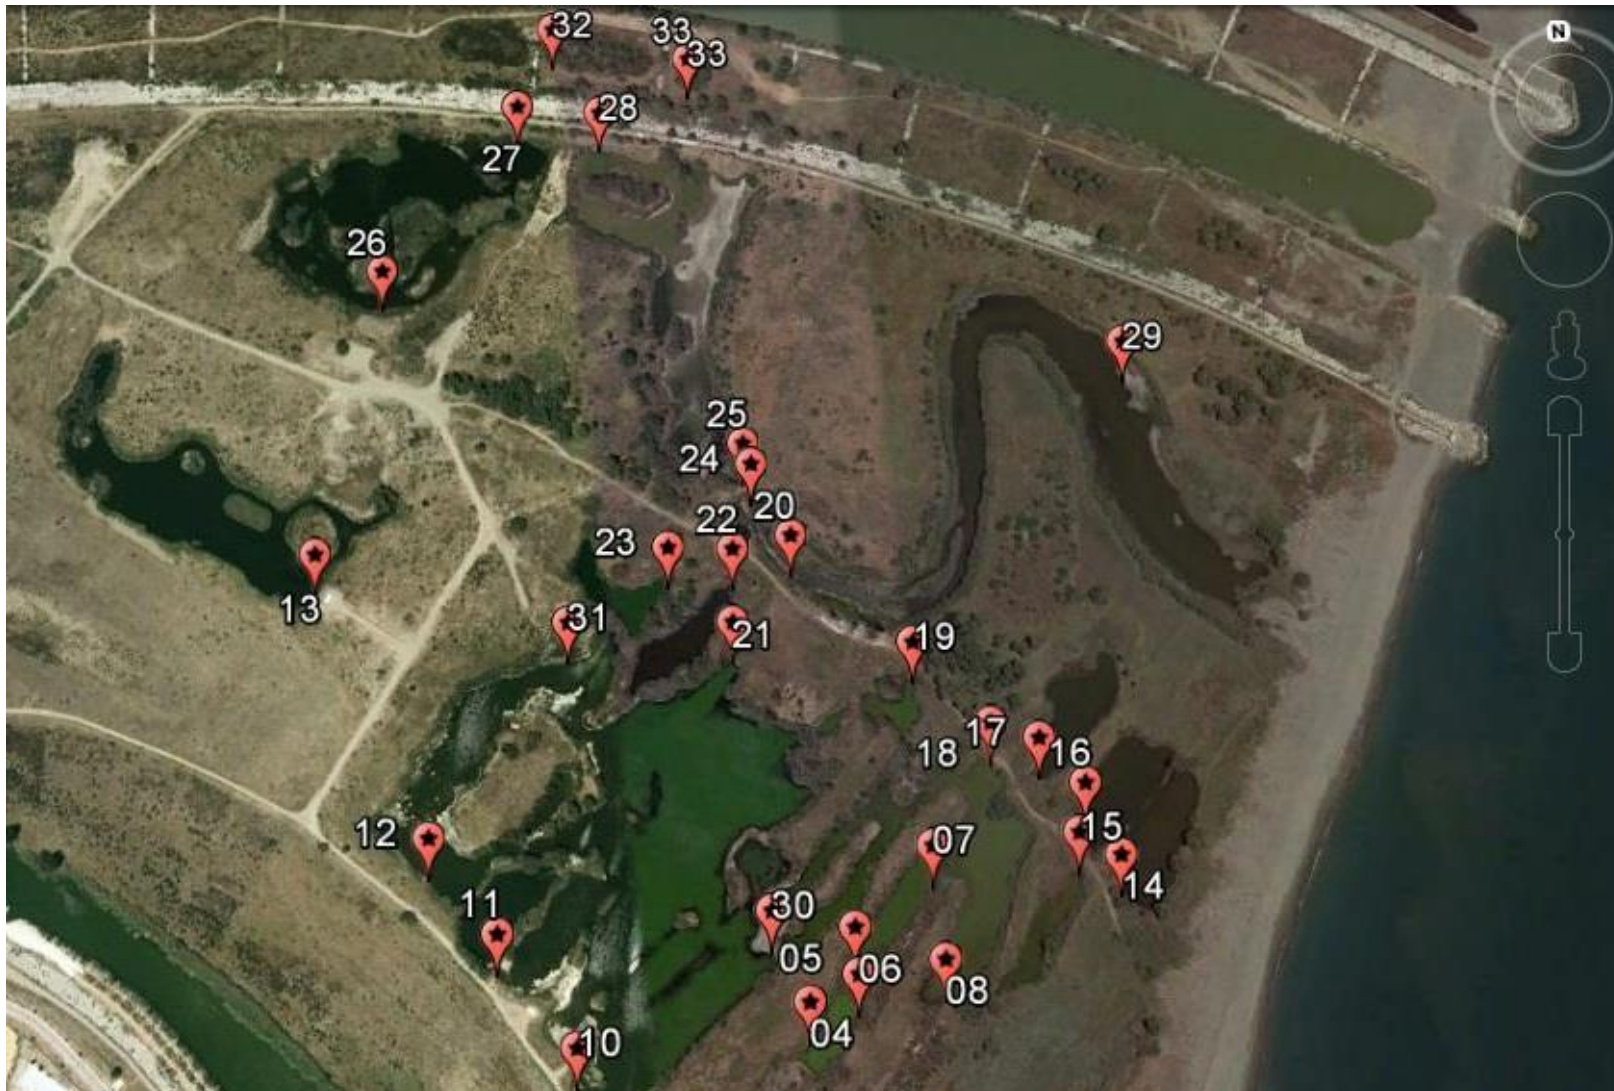
Se adjuntan planos con puntos revisados y cuadro con los puntos de control de mosquitos culícidos en el paraje natural.

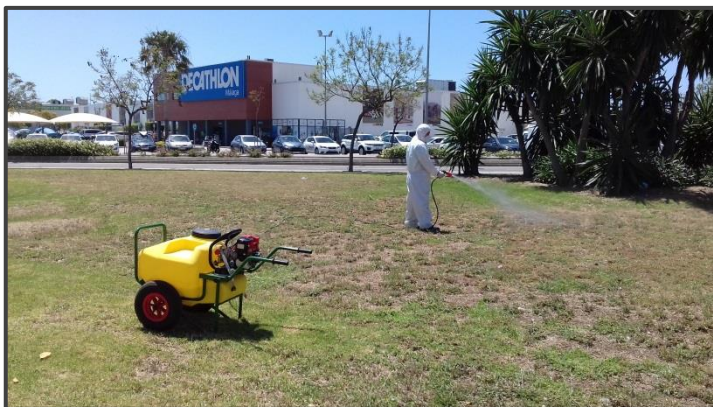
Barriada Guadalmar – Vega de Oro – La Cizaña – San Julián

1. Canal pluvial paralelo a Río Guadalhorce. Se ha limpiado tramo desde el campo de fútbol hasta puente autovía. Aunque no sabemos el motivo (ya que no ha llovido) el canal se ha llenado de agua en su práctica totalidad. Solo se observan algunas larvas en el tramo del Parque Empresarial Villa-Rosa. Se ha aplicado larvicida en todo el canal.

2. Arroyo junto Vega de Oro. No se observan larvas.
3. Rejillas pluviales. No se observan larvas.
4. Canales – arroyo zona Plaza Mayor y Campo de Golf. No se observan larvas.

5. Lagunas en Arrajainal. Secas completamente.
6. Arroyo San Julián – Ibericar y charca Ibericar. El arroyo, en su tramo revisable, tiene corriente ligera y no se observan larvas. La charca ya es muy pequeña y quedan pequeñas acumulaciones de agua donde observamos algunas larvas y pupas. Las pupas las eliminamos de forma “manual”, sacándolas del agua con el dipper. Aplicamos larvicida en el arroyo y en la charca.

Aplicado insecticida pulverizado en zonas de vegetación con carro-cuba los días 30 y 31 de mayo.

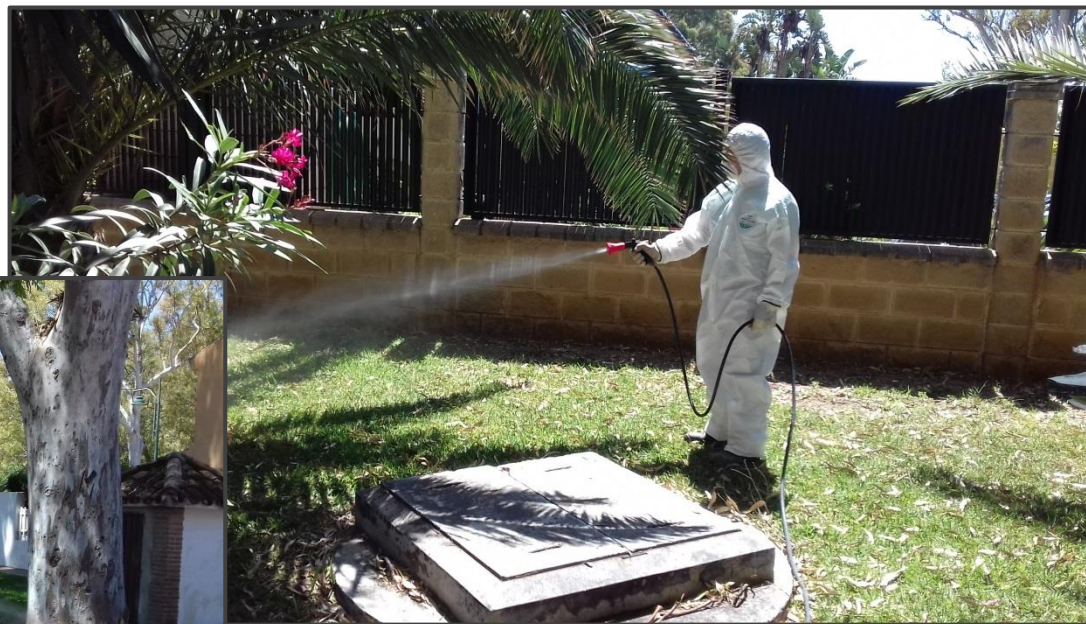
Barriada Parque Litoral – Sacaba Beach

1. Canal pluvial paralelo a Av. Manuel Alvar. No se observan larvas.
2. Rejillas pluviales. No se observan larvas.
3. Laguna Sacaba Beach. No se observan larvas.
4. Charca Calle Casares. Sigue bajando su nivel. No se observan larvas.

Aplicado insecticida pulverizado en zonas de vegetación con carro-cuba el día 31 de mayo.
