Semana 29

Los días 18, 19 y 20 de julio se ha realizado visita al paraje en compañía de agente de Medio Ambiente de la Junta de Andalucía. De esta visita destacamos lo siguiente:

Puntos de control de mosquitos culícidos en el paraje natural.

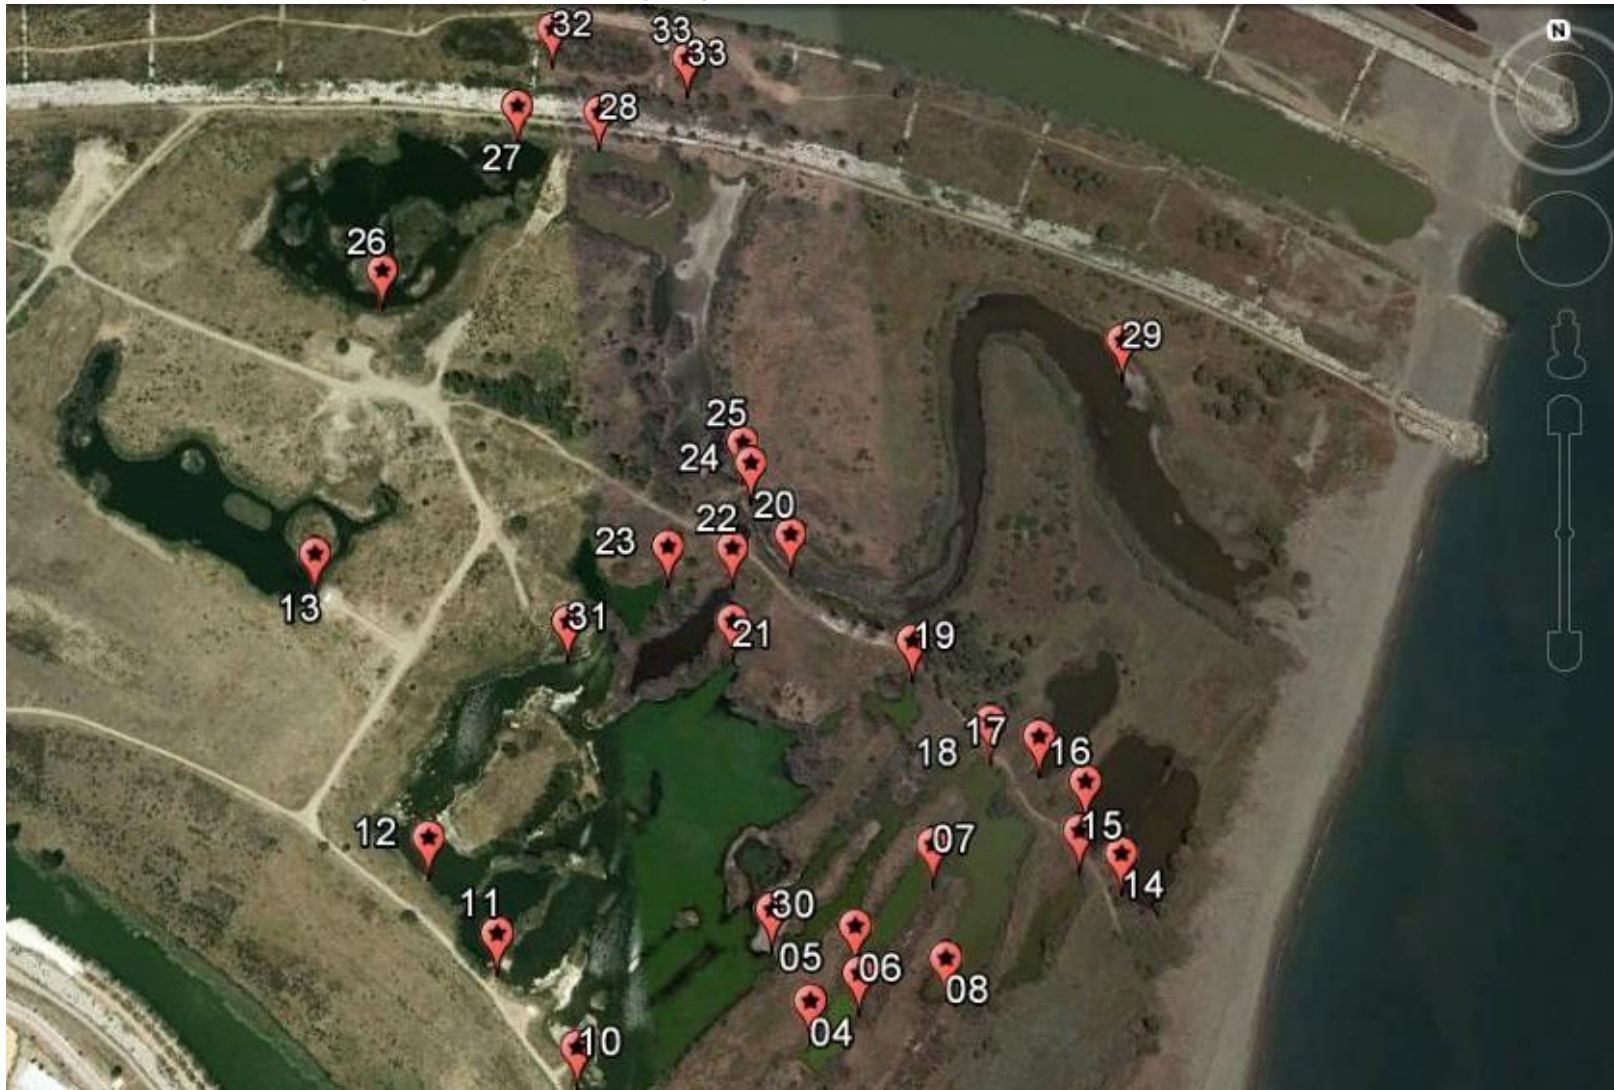
- Una vez revisados todos los puntos no encontramos larvas en ninguna de las lagunas.
- Durante las visitas realizadas del día 18 al 20 de julio se han utilizado los siguientes recursos:
 - Día 18: 2 técnicos aplicadores en horario de 7.00-14.00h.
 - Día 19: 1 técnico aplicador en horario de 8.00h-10.00h.
 - Día 20: 1 técnico aplicador en horario de 8.00h-10.00h
 - En total se han invertido 22 horas de trabajo en el Paraje.
- La Temperatura de las lagunas es similar a la semana pasada.
- El nivel del agua de las lagunas se mantiene estable.
- La presencia de mosquitos adultos es nula.
- La población de quironómidos es baja.
- Se han revisado ambos brazos del Río Guadalhorce sin encontrar larvas. El brazo del lado de Guadalmar está cerrado y no desemboca al mar.

TÉCNICO:		ATHISA			FECHA VISITA:	18-19-20/07/17
PUNTO	ALTURA AGUA	LAMINA	Tª AGUA (°C)	LARVAS CULÍCIDOS		OBSERVACIONES
				RECUESTO DIPPER	DESARROLLO LARVAS (L1-L4)	
1	33		22	-	-	
2	33		22	-	-	
3	33		22,5	-	-	
4	-		23	-	-	
5	-		23	-	-	
6	-		23	-	-	
7	-		23,5	-	-	
8	-		22,5	-	-	
9	-		24	-	-	
10	5		24	-	-	
11	5		24	-	-	
12	5		24,5	-	-	
13	42		24	-	-	
14	35		25	-	-	
15	50		23	-	-

TÉCNICO:		ATHISA			FECHA VISITA:	18-19-20/07/17
PUNTO	ALTURA AGUA	LAMINA	Tª AGUA (°C)	LARVAS CULÍCIDOS		OBSERVACIONES
				RECUESTO DIPPER	DESARROLLO LARVAS (L1-L4)	
16	35		25	-	-	
17	34		24,5	-	-	
18	-		22,5	-	-	
19	-		23	-	-	
20	-		23,5	-	-	
21	-		24	-	-	
22	-		23,5	-	-	
23	-		23	-	-	
24	-		23	-	-	
25	-		23	-	-	
26	34		22,5	-	-	
27	-		23	-	-	
28	-		23,5	-	-	
29	-28		26,5	-	-	
30	-		24	-	-

TÉCNICO:		ATHISA			FECHA VISITA:	18-19-20/07/17
PUNTO	ALTURA AGUA	LAMINA	Tª AGUA (ºC)	LARVAS CULÍCIDOS		OBSERVACIONES
				RECUESTO DIPPER	DESARROLLO LARVAS (L1-L4)	
31	-	-	22,5	-	-	
32						LAGUNA SIN AGUA
33						LAGUNA SIN AGUA
