### **Semana 42**

### ENTORNO PARAJE GUADALHORCE (ZONAS REVISADAS DURANTE SEMANA 42)

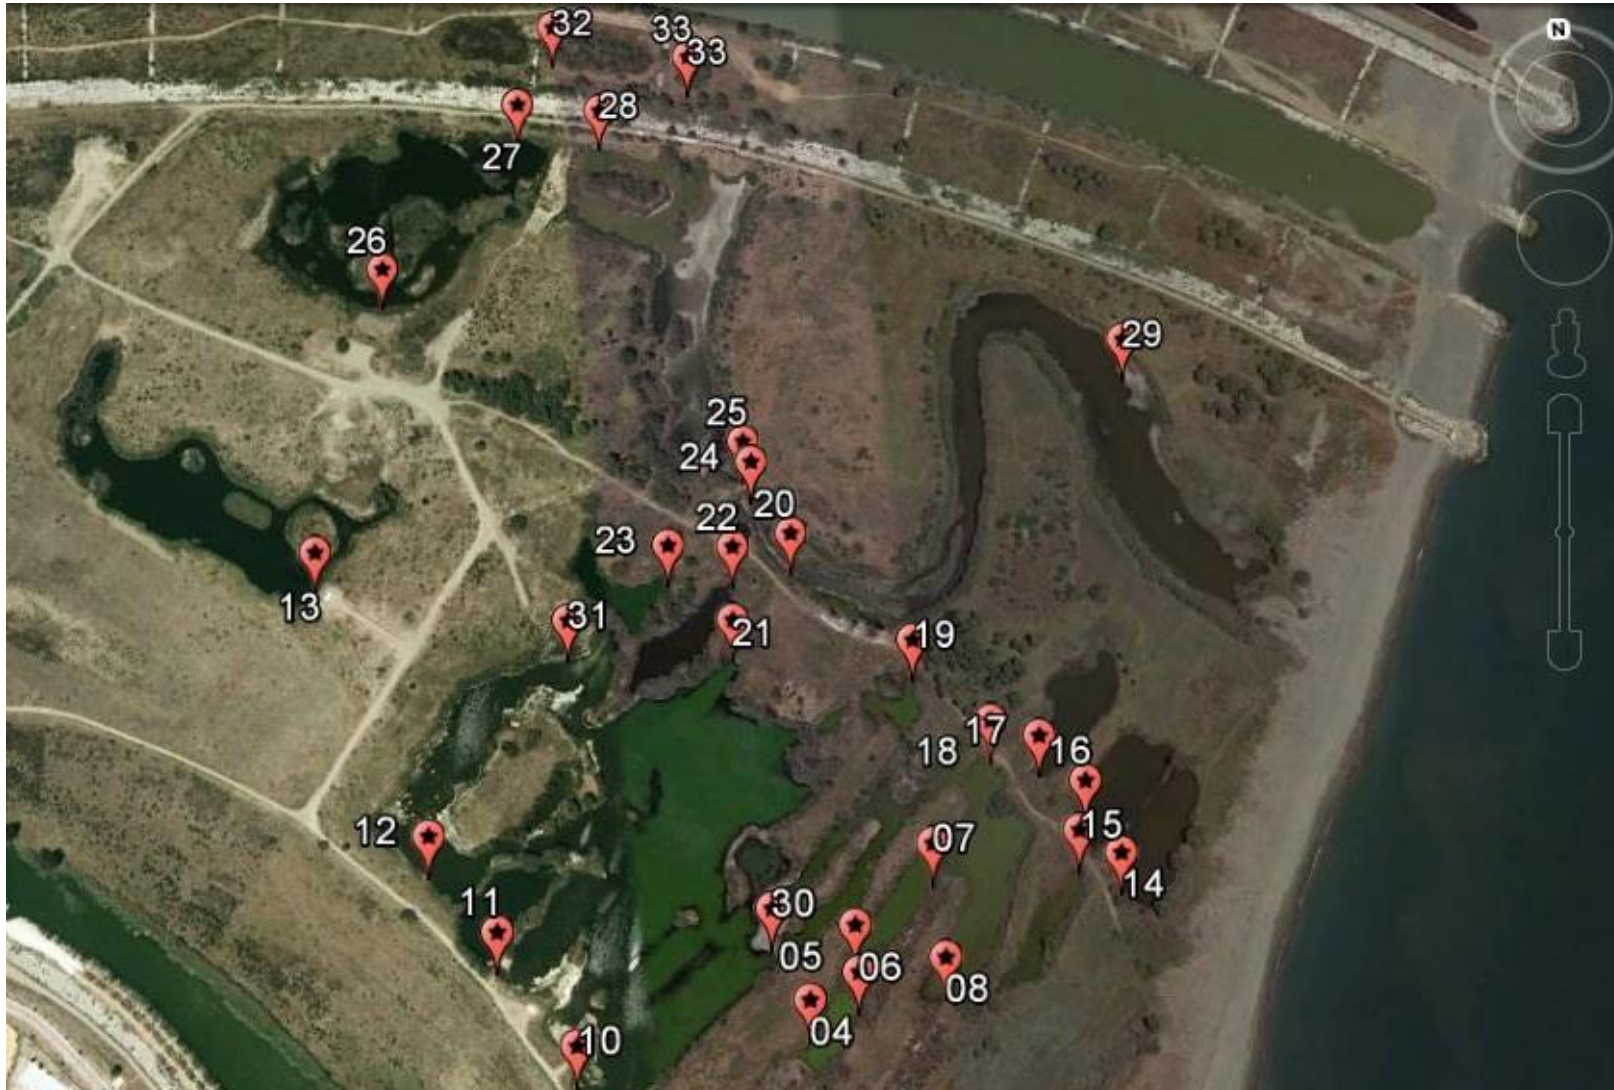
- Se observan larvas en el punto 25 (entre 1 y 5 larvas) y los puntos 32 y 33 (el número de larvas en estos puntos es más elevado, recogiendo en el punto 33 hasta 50 larvas por dipper). También se observan larvas en varias charcas aisladas que se han formado tras las lluvias. Excepto en los puntos 32 y 33, donde hay larvas en estadio L1 y L2, en el resto de puntos las larvas están en fase L1, son de tamaño muy pequeño, ya que han eclosionado tras las recientes lluvias. Existe la posibilidad de que en otros puntos también haya presencia de larvas, pero que sean tan pequeñas que no se pueden observar a simple vista, por lo que el próximo lunes 23 se volverá a revisar todo el paraje.

Puntos de control de mosquitos culícidos en el paraje natural.

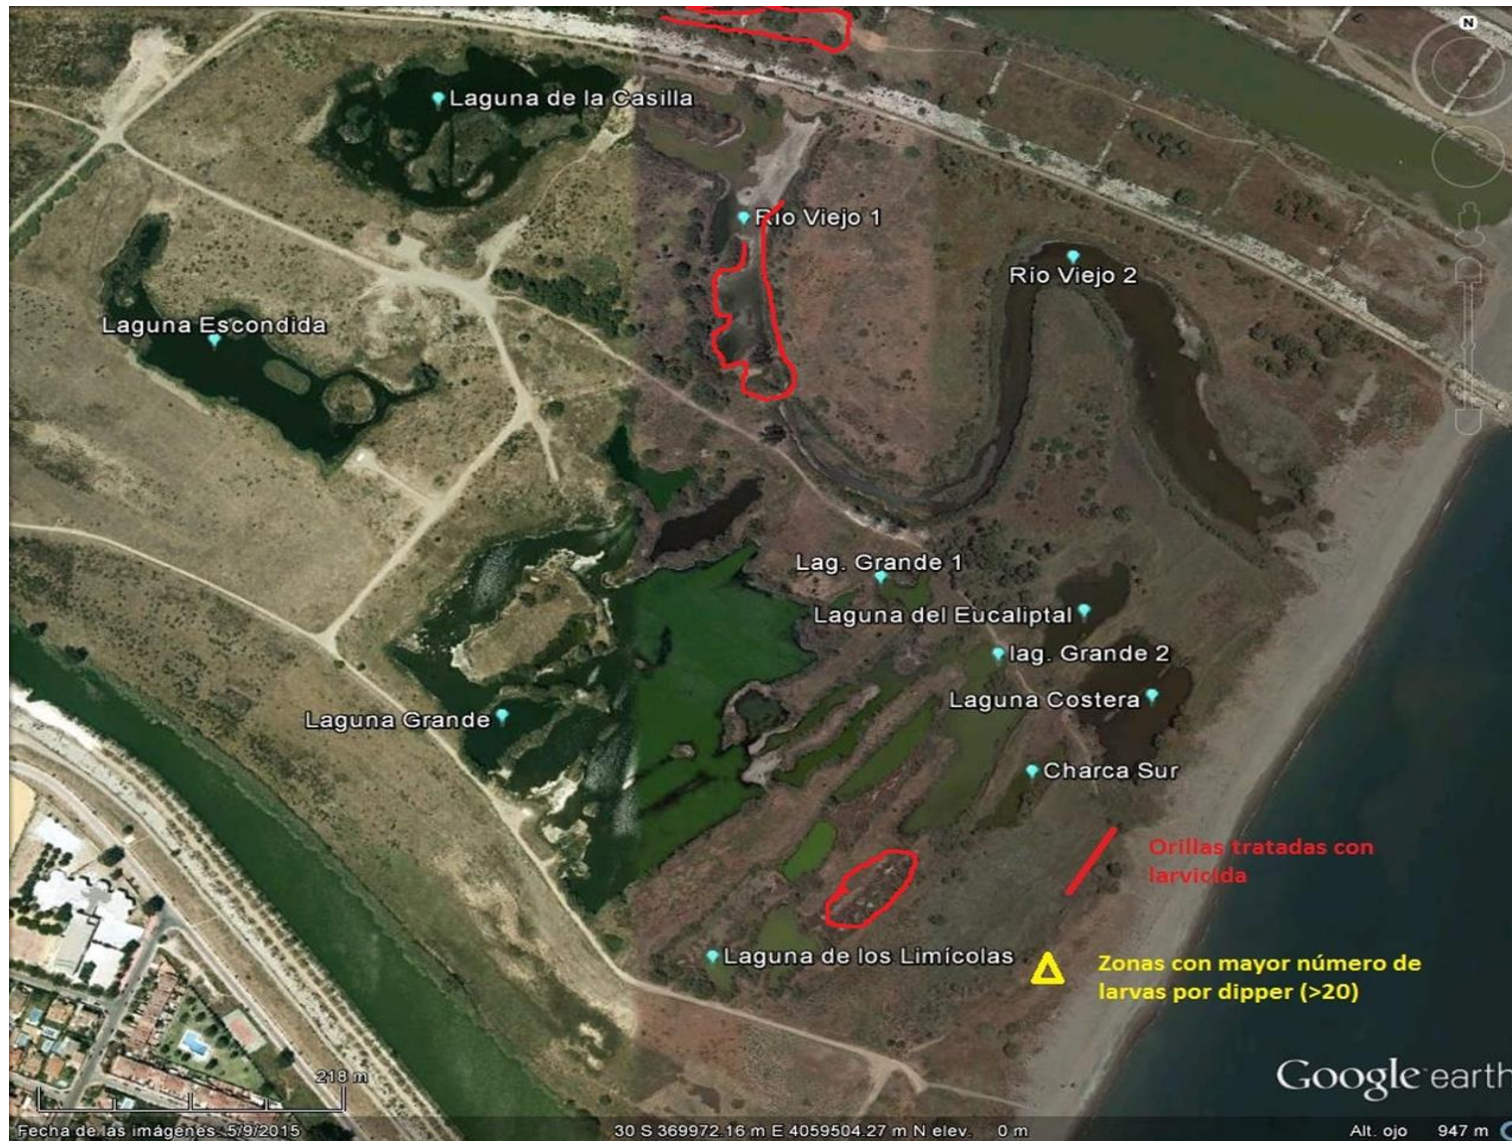
Puntos y orillas tratados con larvicida.
