Semana 43

Área de Sostenibilidad Medioambiental

ENTORNO PARAJE GUADALHORCE (ZONAS REVISADAS DURANTE SEMANA 43)

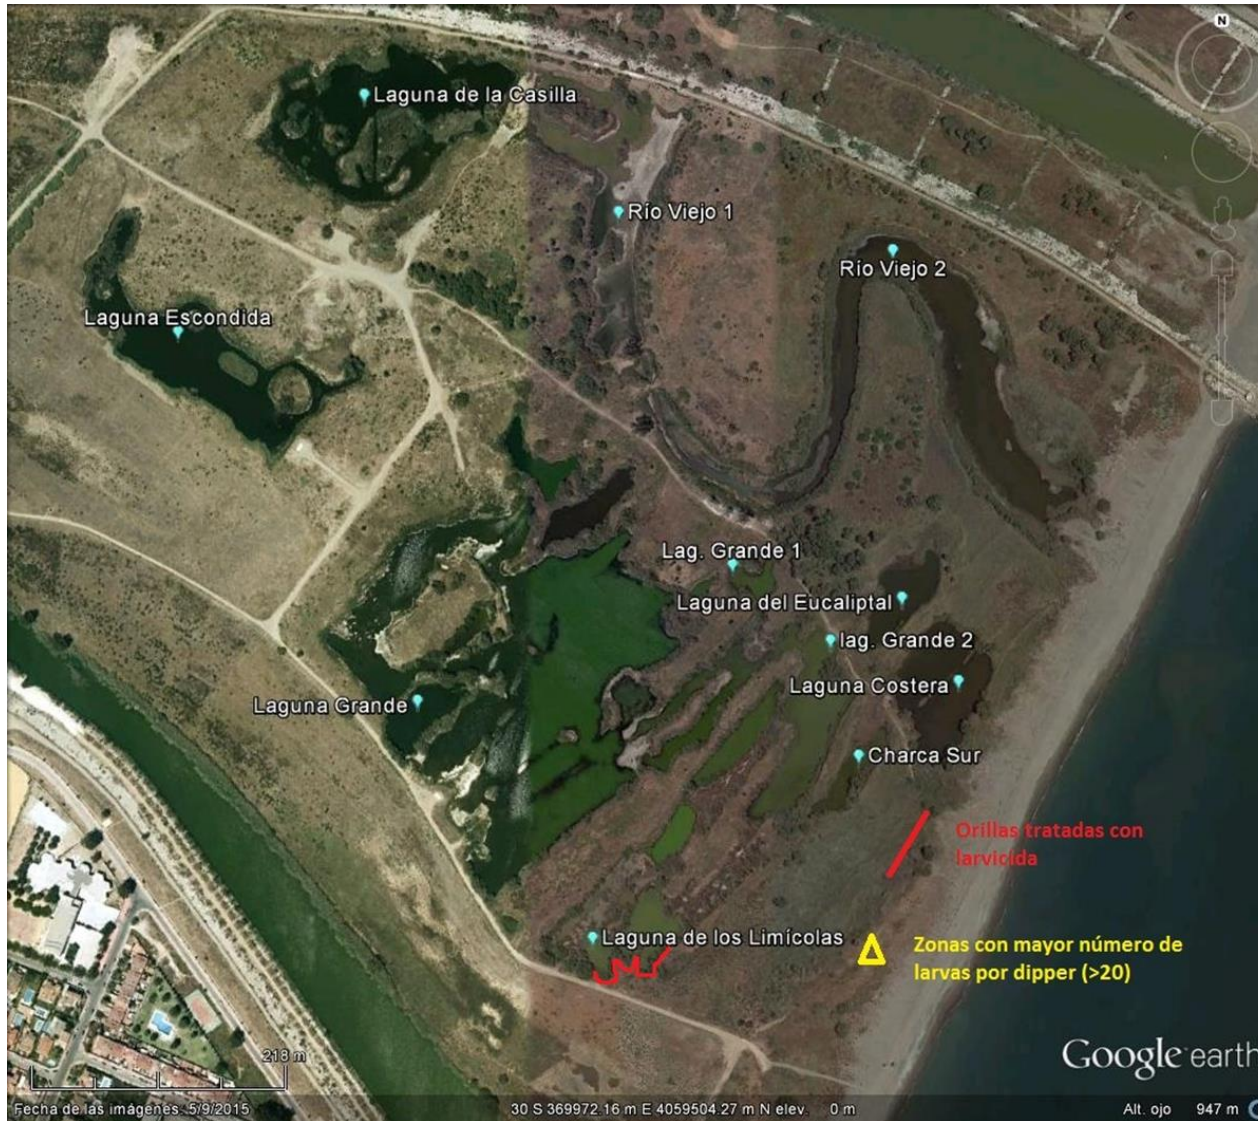
Puntos y orillas tratados con larvicida.

- Se observan larvas en punto 1, en un número muy bajo. Se realiza tratamiento el día 23. El 24 se vuelve a revisar esa zona tratada sin encontrar larvas.
