Semana 45

Área de Sostenibilidad Medioambiental

ENTORNO PARAJE GUADALHORCE (ZONAS REVISADAS DURANTE SEMANA 45)

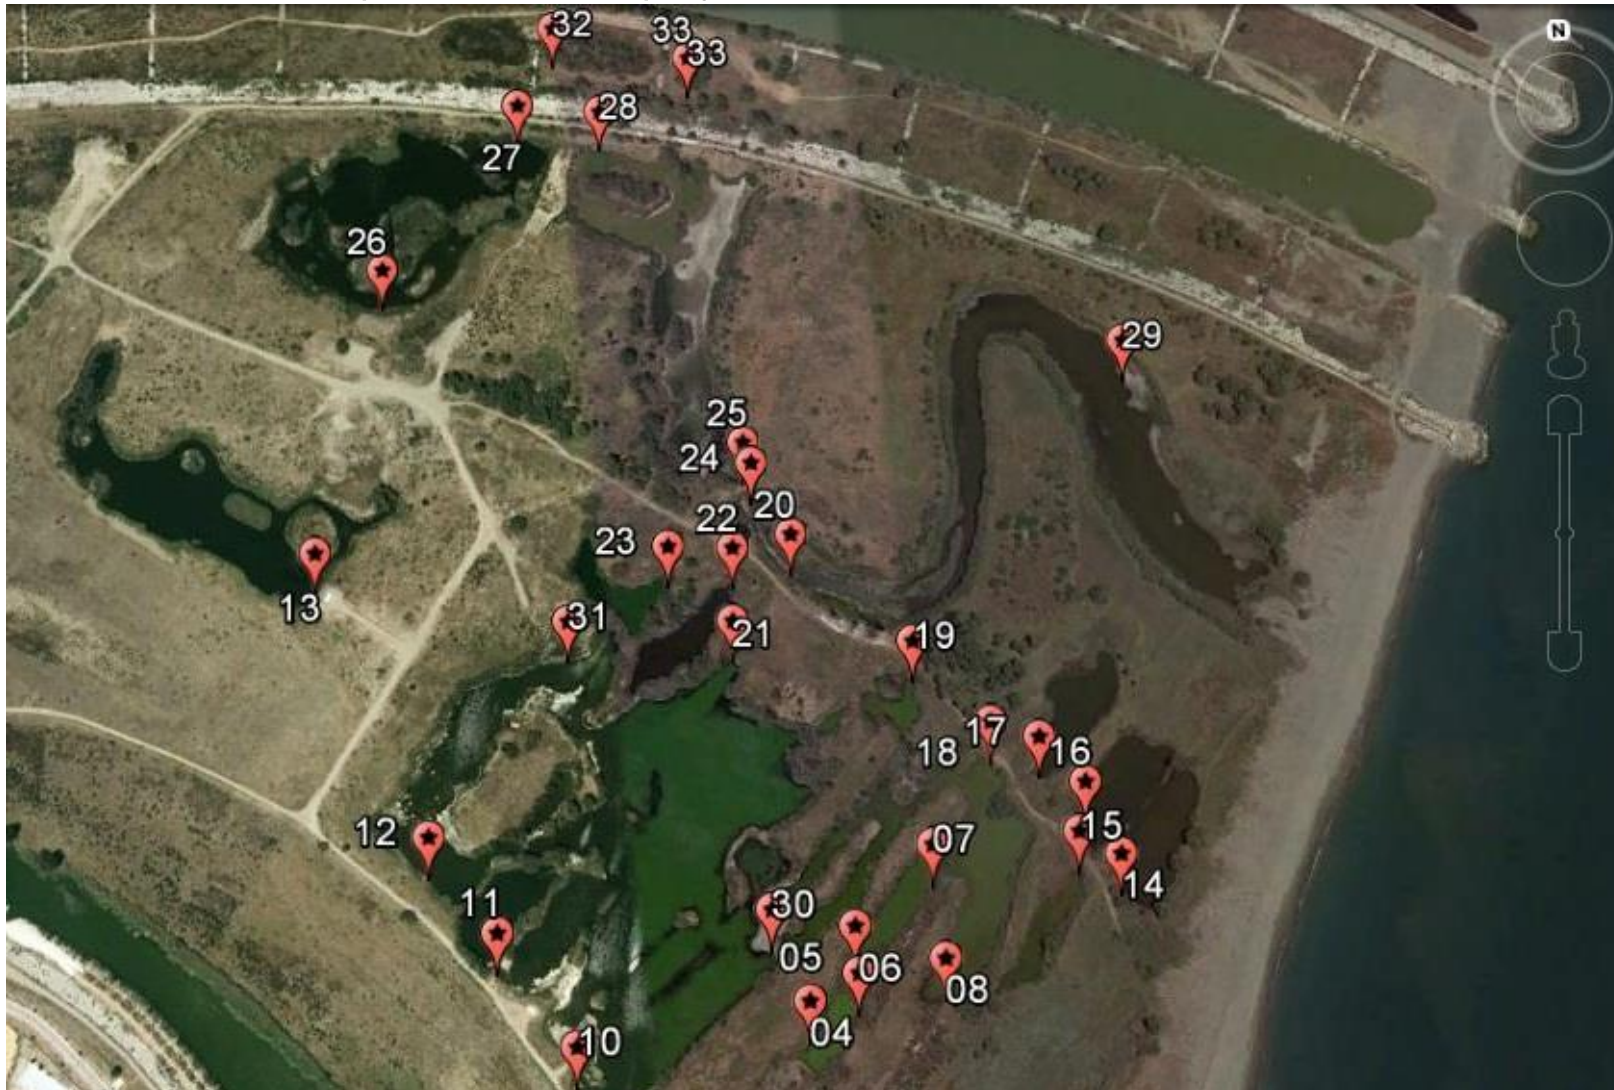
- Se observan larvas en puntos 32 y 33, en un número entre 5-10 larvas por dipper y en estadio L1 de desarrollo la mayoría de ellas.
- Durante la visita realizada los días 7 y 9 de noviembre se han utilizado los siguientes recursos:
 - Día 7: 2 técnicos aplicadores en horario de 8.00-14.00h.
 - Día 9: 1 técnico aplicador en horario de 9.00-12.00h.
 - En total se han invertido 15 horas de trabajo en el Paraje.

Puntos de control de mosquitos culícidos en el paraje natural.

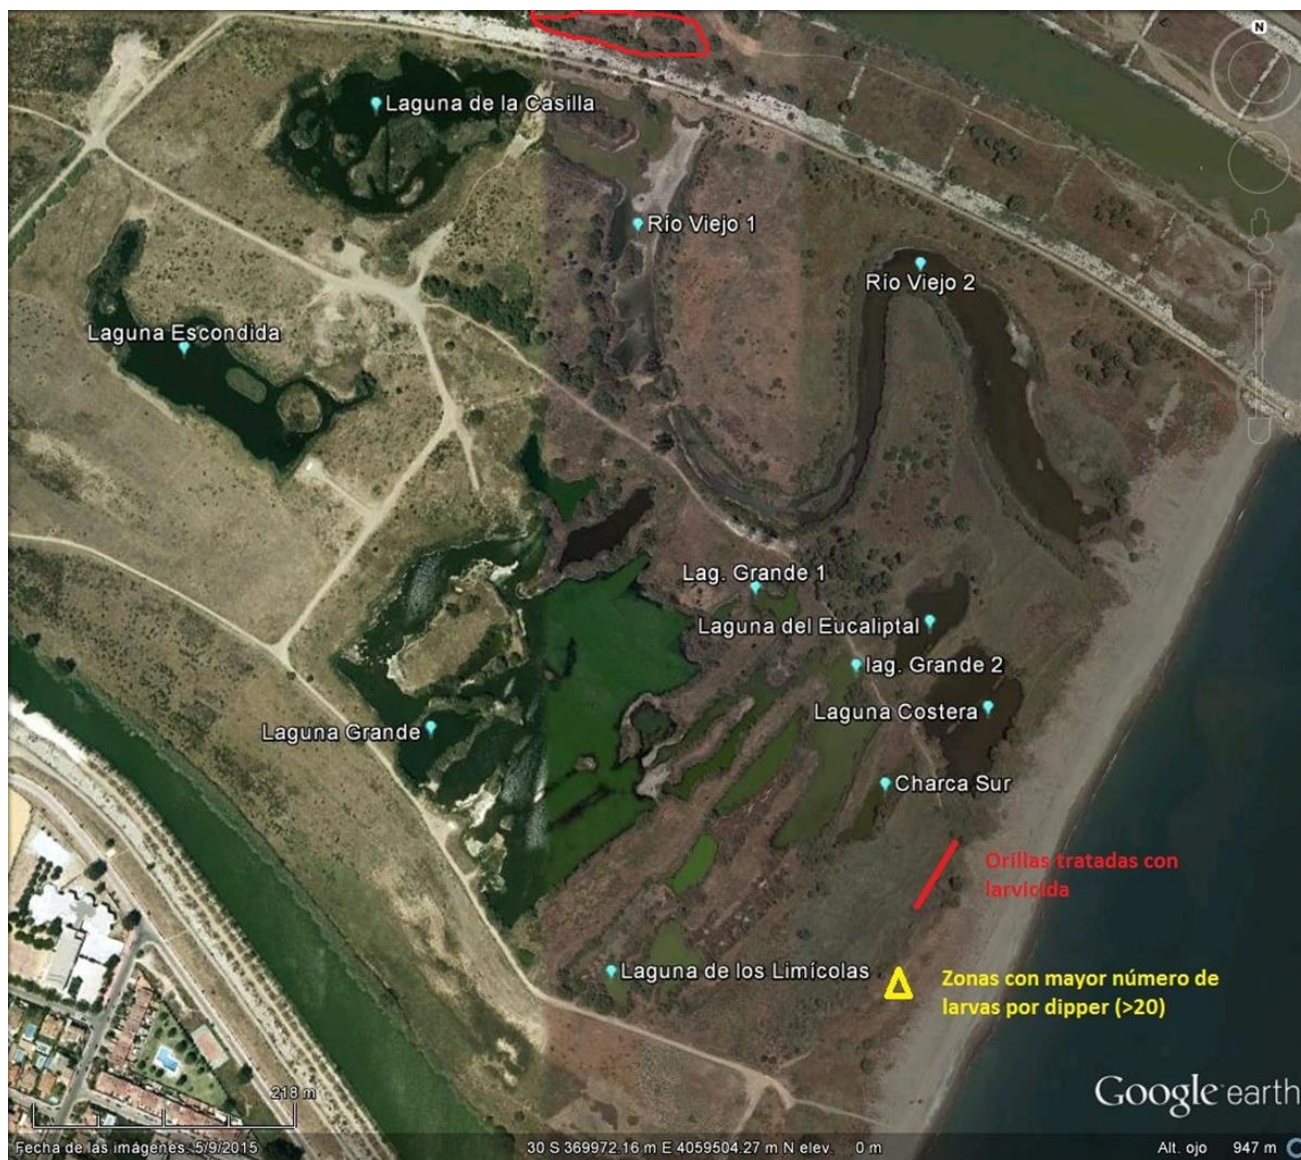
ZONAS DE APLICACIÓN
LARVICIDA

TÉCNICO:		ATHISA			FECHA VISITA:	7 y 9/11/17
PUNTO	ALTURA AGUA	LAMINA	Tª AGUA (ºC)	LARVAS CULÍCIDOS		OBSERVACIONES
				RECUESTO DIPPER	DESARROLLO LARVAS (L1-L4)	
31	-	-	12,5	-	-	
32	-	-	13	5 - 10	L1 - L2	
33	-	-	13	5 - 10	L1 - L2
