CONTROL MOSQUITOS CULÍCIDOS - PARAJE NATURAL DESEMBOCADURA DEL GUADALHORCE

SEMANA 2-3: Los días 15-18-19 y 21 se ha realizado visita al Paraje en compañía de agente de Medio Ambiente de la Junta de Andalucía y en el entorno. De esta visita destacamos lo siguiente:

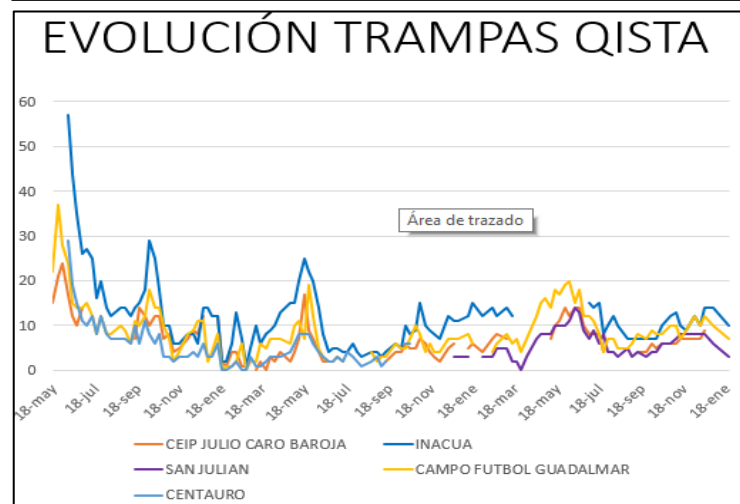
Trampas captura mosquitos adultos semana 3

- C.P. Julio Caro Baroja: 14 mosquitos
- Complejo deportivo Inacua: 18 mosquitos
- Campo fútbol Guadalmar: 7 mosquitos
- C.P. Clara Campoamor: 5 mosquitos

Trampas captura mosquitos adultos semana 3 (modelo Qista)

- C.P. Julio Caro Baroja: 8 mosquitos
- Complejo deportivo Inacua: 10 mosquitos
- Campo fútbol Guadalmar: 7 mosquitos
- AA.VV. San Julian: 3 mosquitos

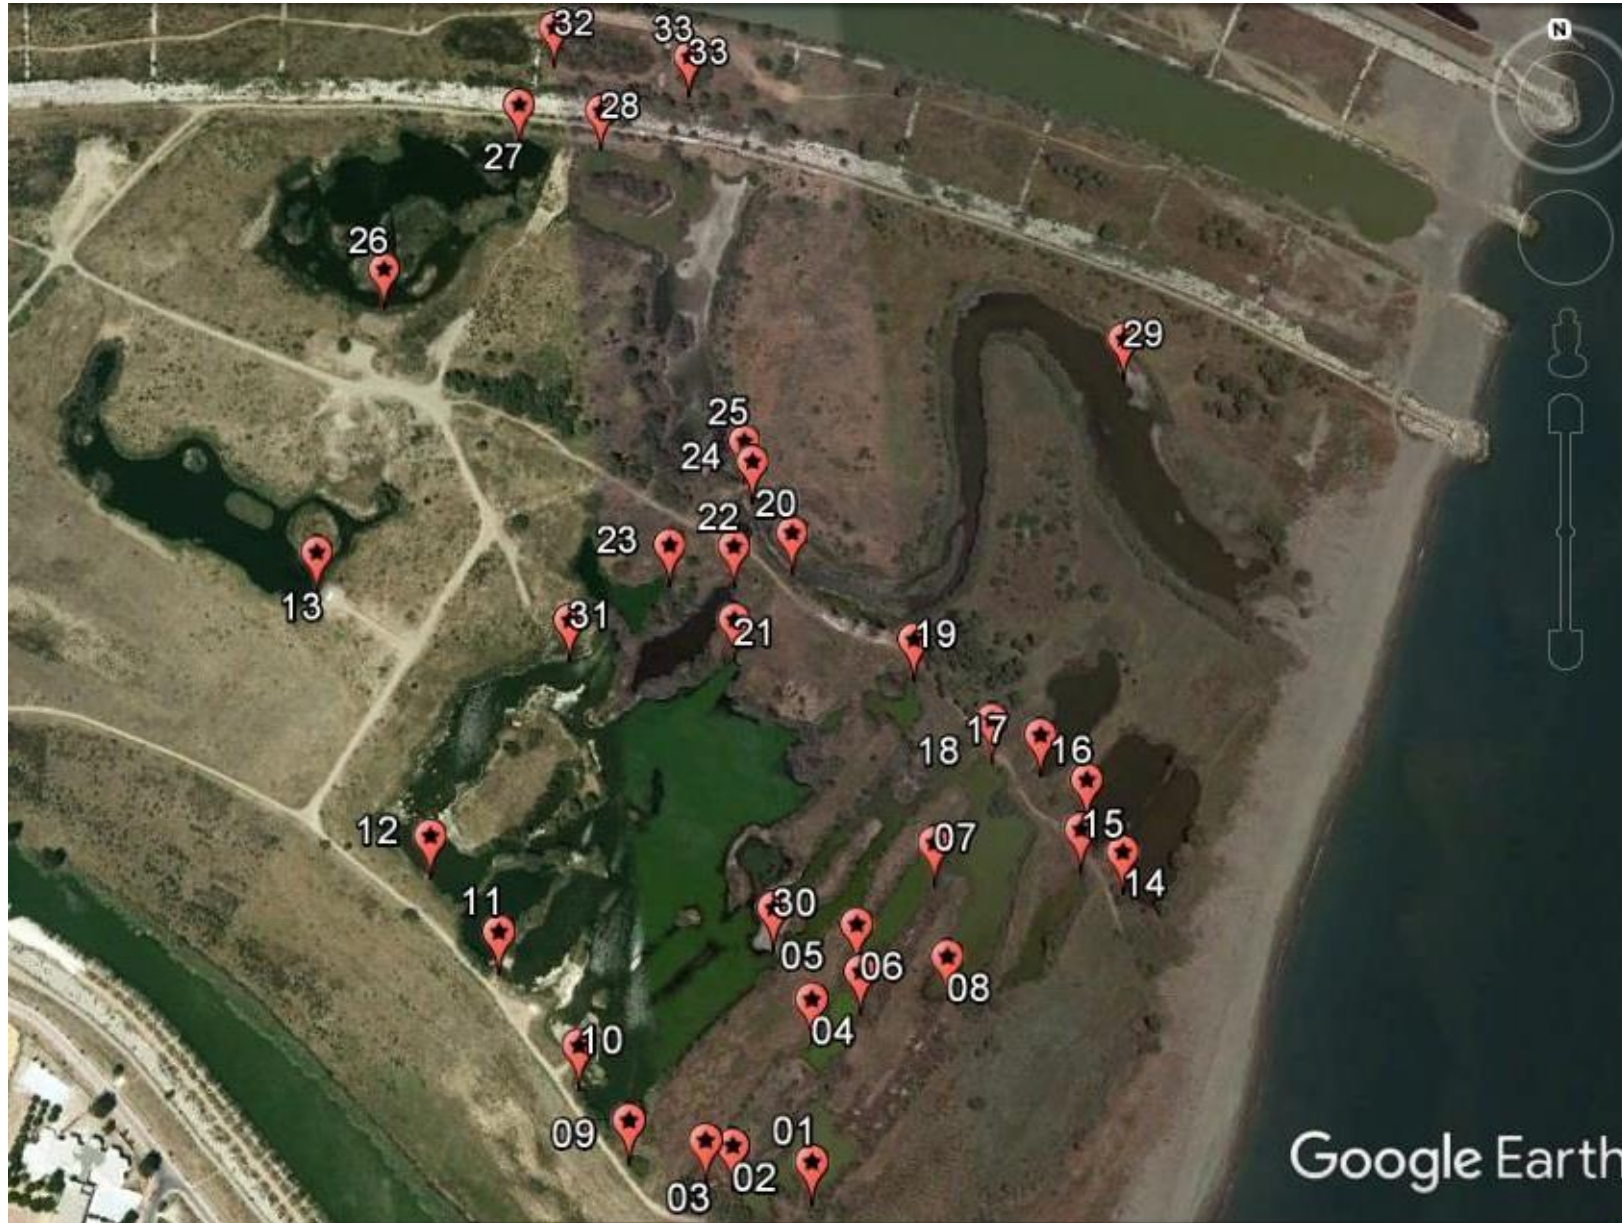
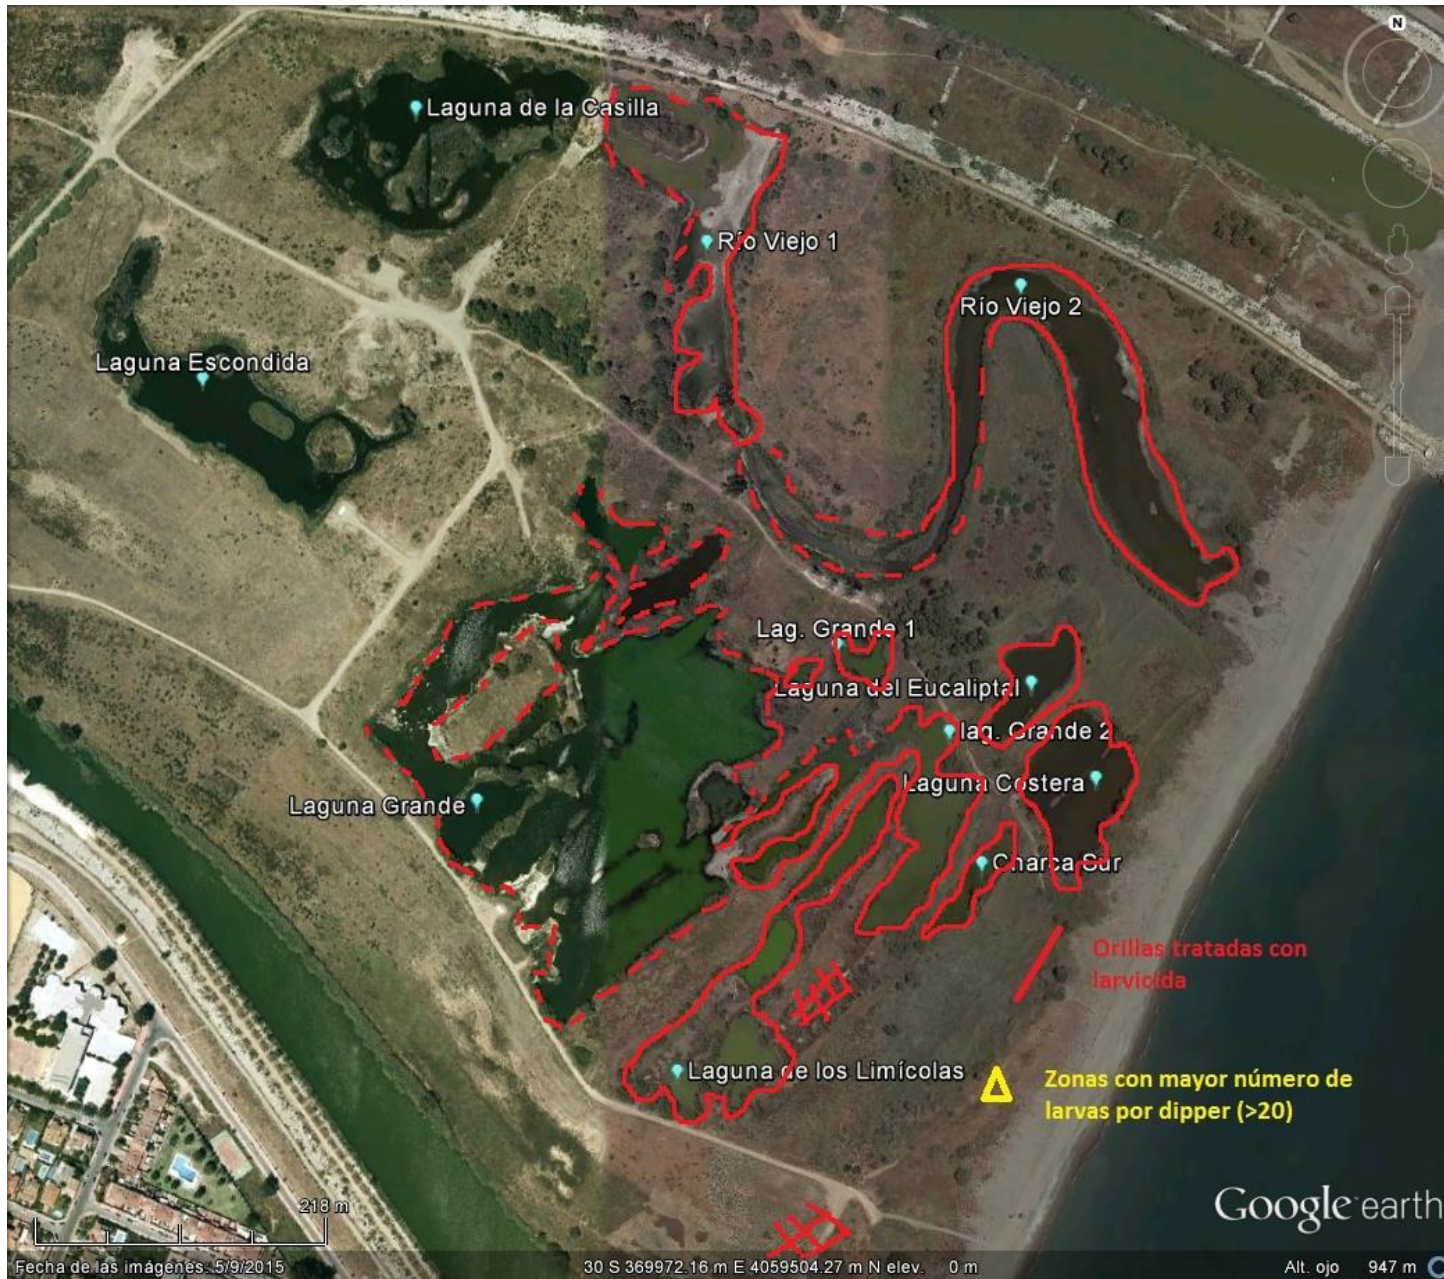
Se adjuntan planos con puntos revisados, zonas de aplicación de larvicida y cuadro con los puntos de control de mosquitos culícidos en el paraje
