# INSTRUCCIÓN DE LA CONCEJALÍA DEL ÁREA DE SOSTENIBILIDAD MEDIOAMBIENTAL 1/2026 SOBRE DIRECTRICES TÉCNICAS PARA LA PROTECCIÓN DEL SISTEMA RADICULAR Y/O GARANTÍA DE ESTABILIDAD BIOMECÁNICA DEL ARBOLADO VIARIO EN OBRAS Y REPARACIONES DE INFRAESTRUCTURAS.

**DESTINATARIOS:** Servicios Técnicos Municipales, extensivo a Empresas Constructoras, Concesionarias de Servicios Públicos y Contratas de Mantenimiento Urbano.

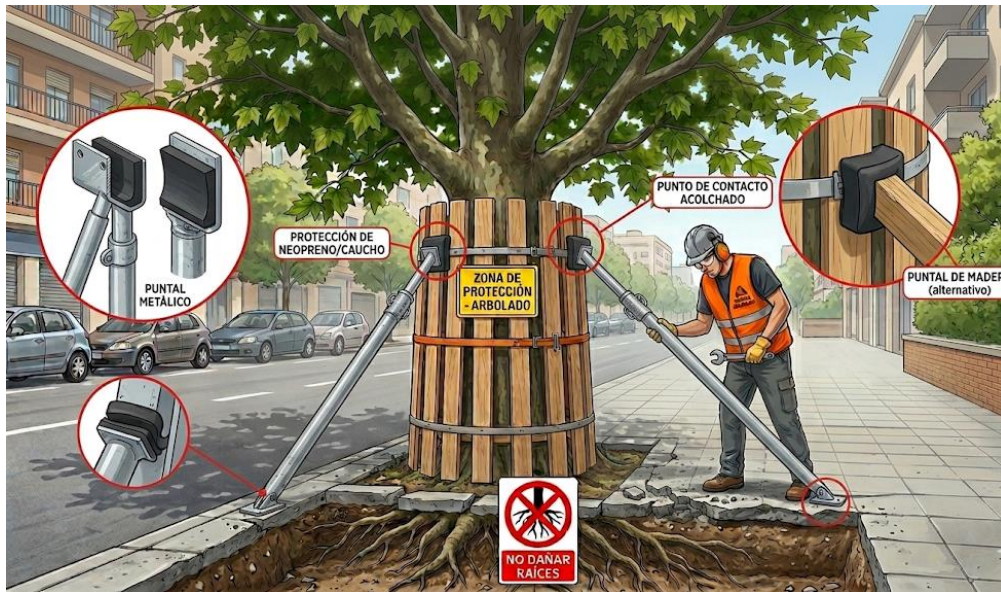
-Soportes Rígidos: Con la instalación de puntales de madera o metal apoyados contra el tronco con protecciones de neopreno o caucho.

*Ilustración 1. Anclaje del árbol con puntales rígidos para su estabilización durante la fase de obras*

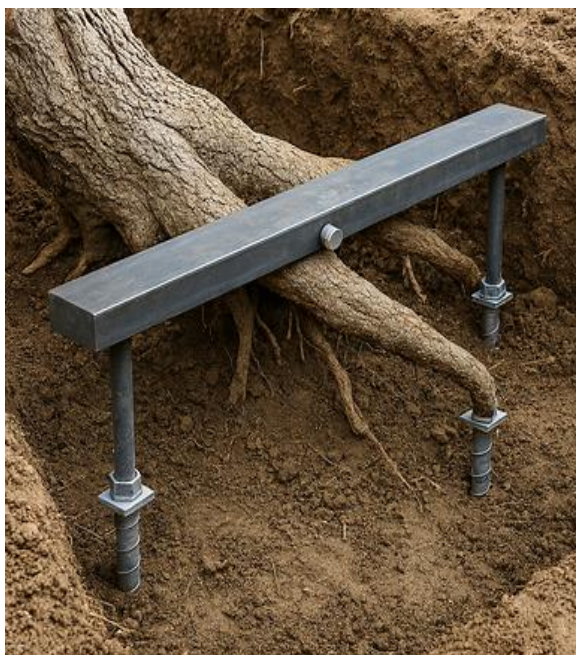
*Ilustración 4. Anclaje radicular para grandes ejemplares con viga lisa obre micropilotes.*

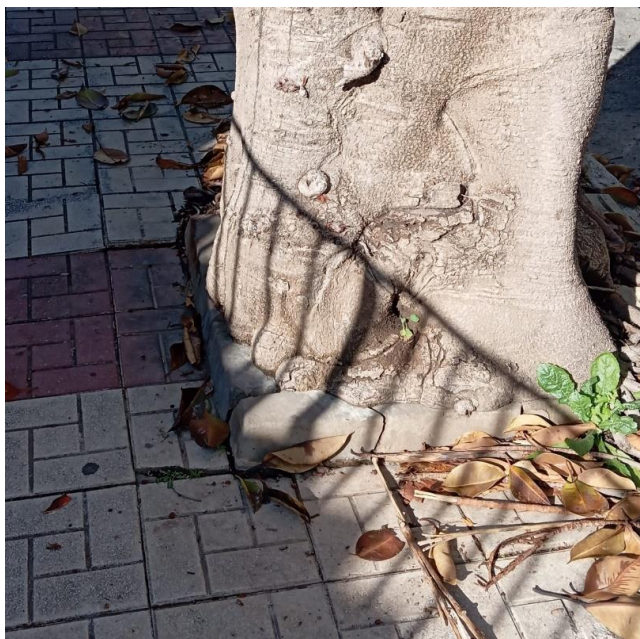
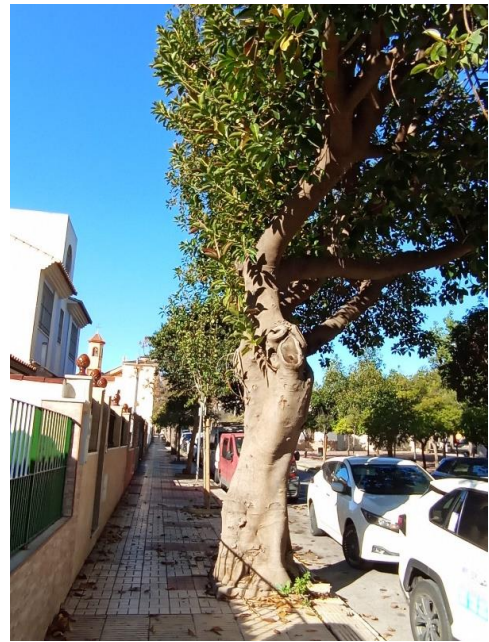
-Preservación de Apoyos Activos: Queda estrictamente prohibido retirar bordillos que actúen como "zapata de cimentación" del cuello del árbol, incluso si se amplía el alcorque.

*Ilustración 5. Fotografías de un Ficus elastica en una de las calles de la ciudad, donde se aprecia el “empotramiento” de la raíz en el alcorque de escasas dimensiones. En este caso, el bordillo del alcorque es un apoyo activo, a modo de zapata, que no se puede eliminar al ampliar el alcorque o realizar trabajos de restauración del pavimento.*
