## CONTROL MOSQUITOS CULÍCIDOS - PARAJE NATURAL DESEMBOCADURA DEL GUADALHORCE

### SEMANA 18

**CONTROL MOSQUITOS CULÍCIDOS - PARAJE NATURAL DESEMBOCADURA DEL  
GUADALHORCE**

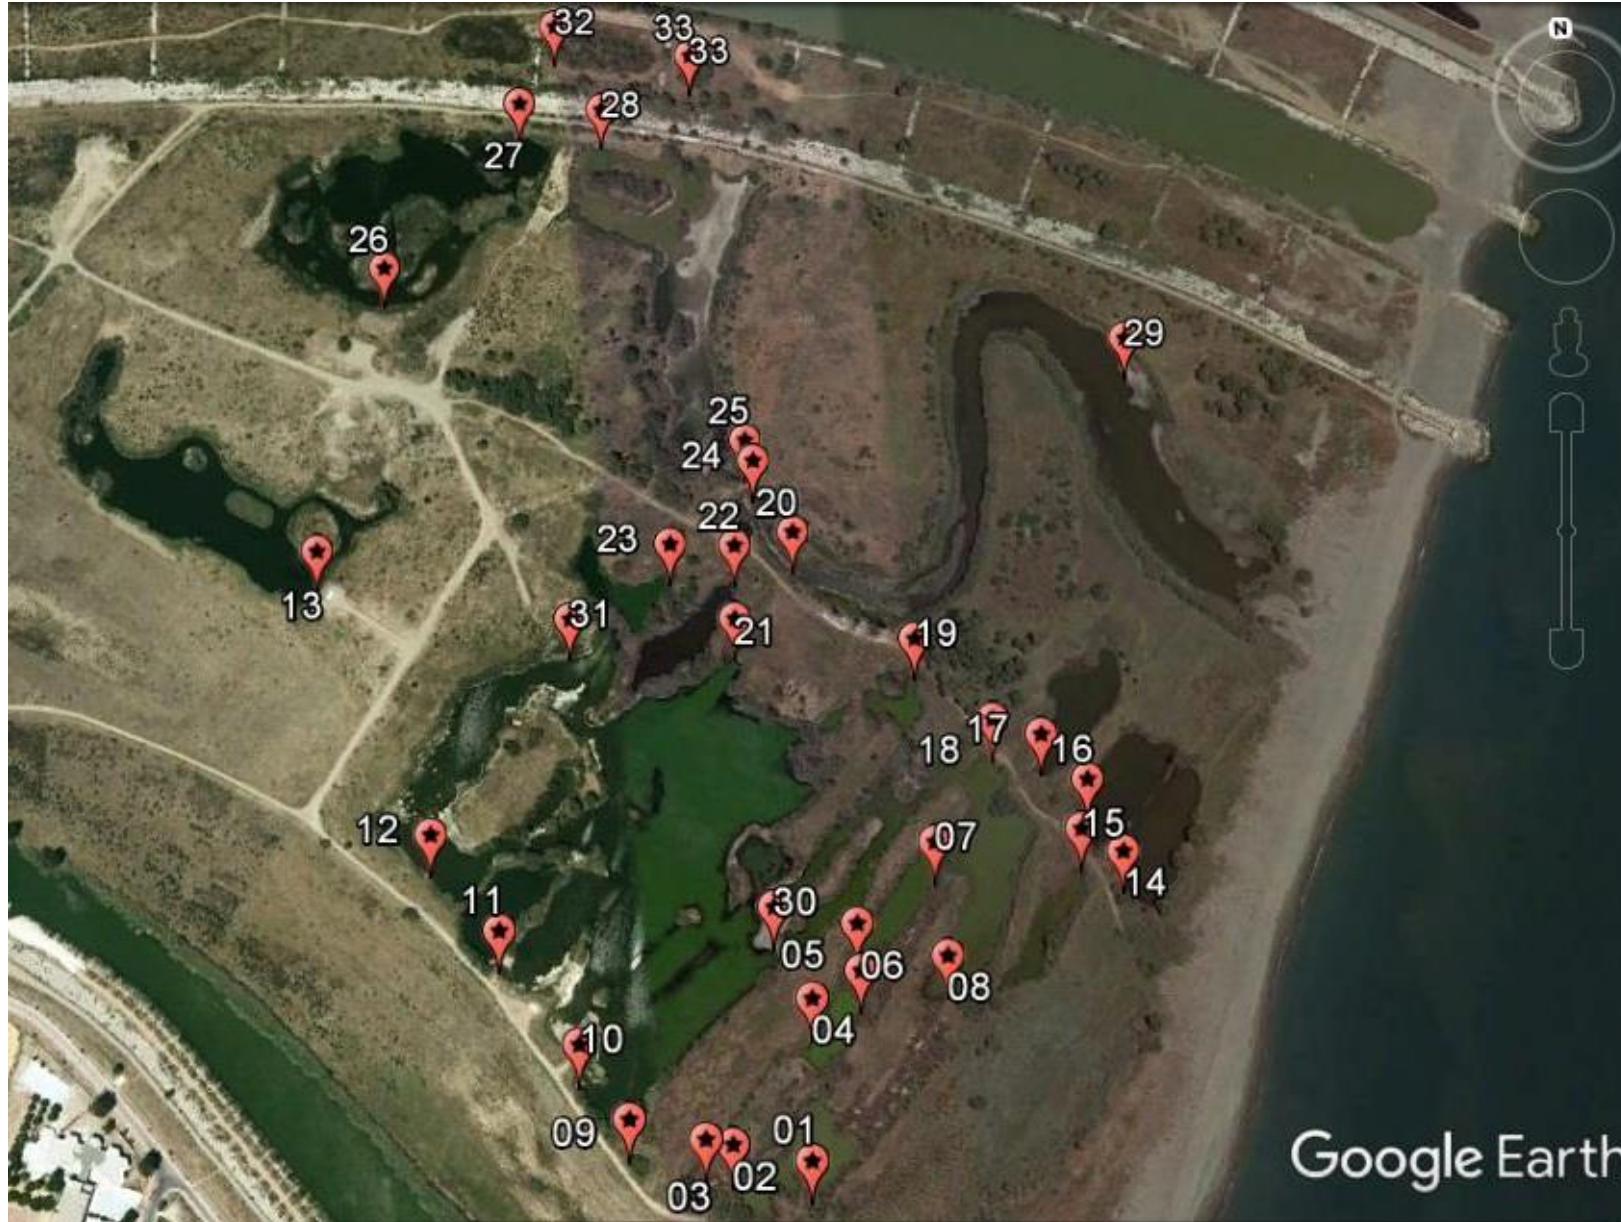
Se adjuntan planos con puntos revisados y cuadro con los puntos de control de mosquitos culícidos en el paraje natural.
