CONTROL MOSQUITOS CULÍCIDOS - PARAJE NATURAL DESEMBOCADURA DEL GUADALHORCE

SEMANA 19

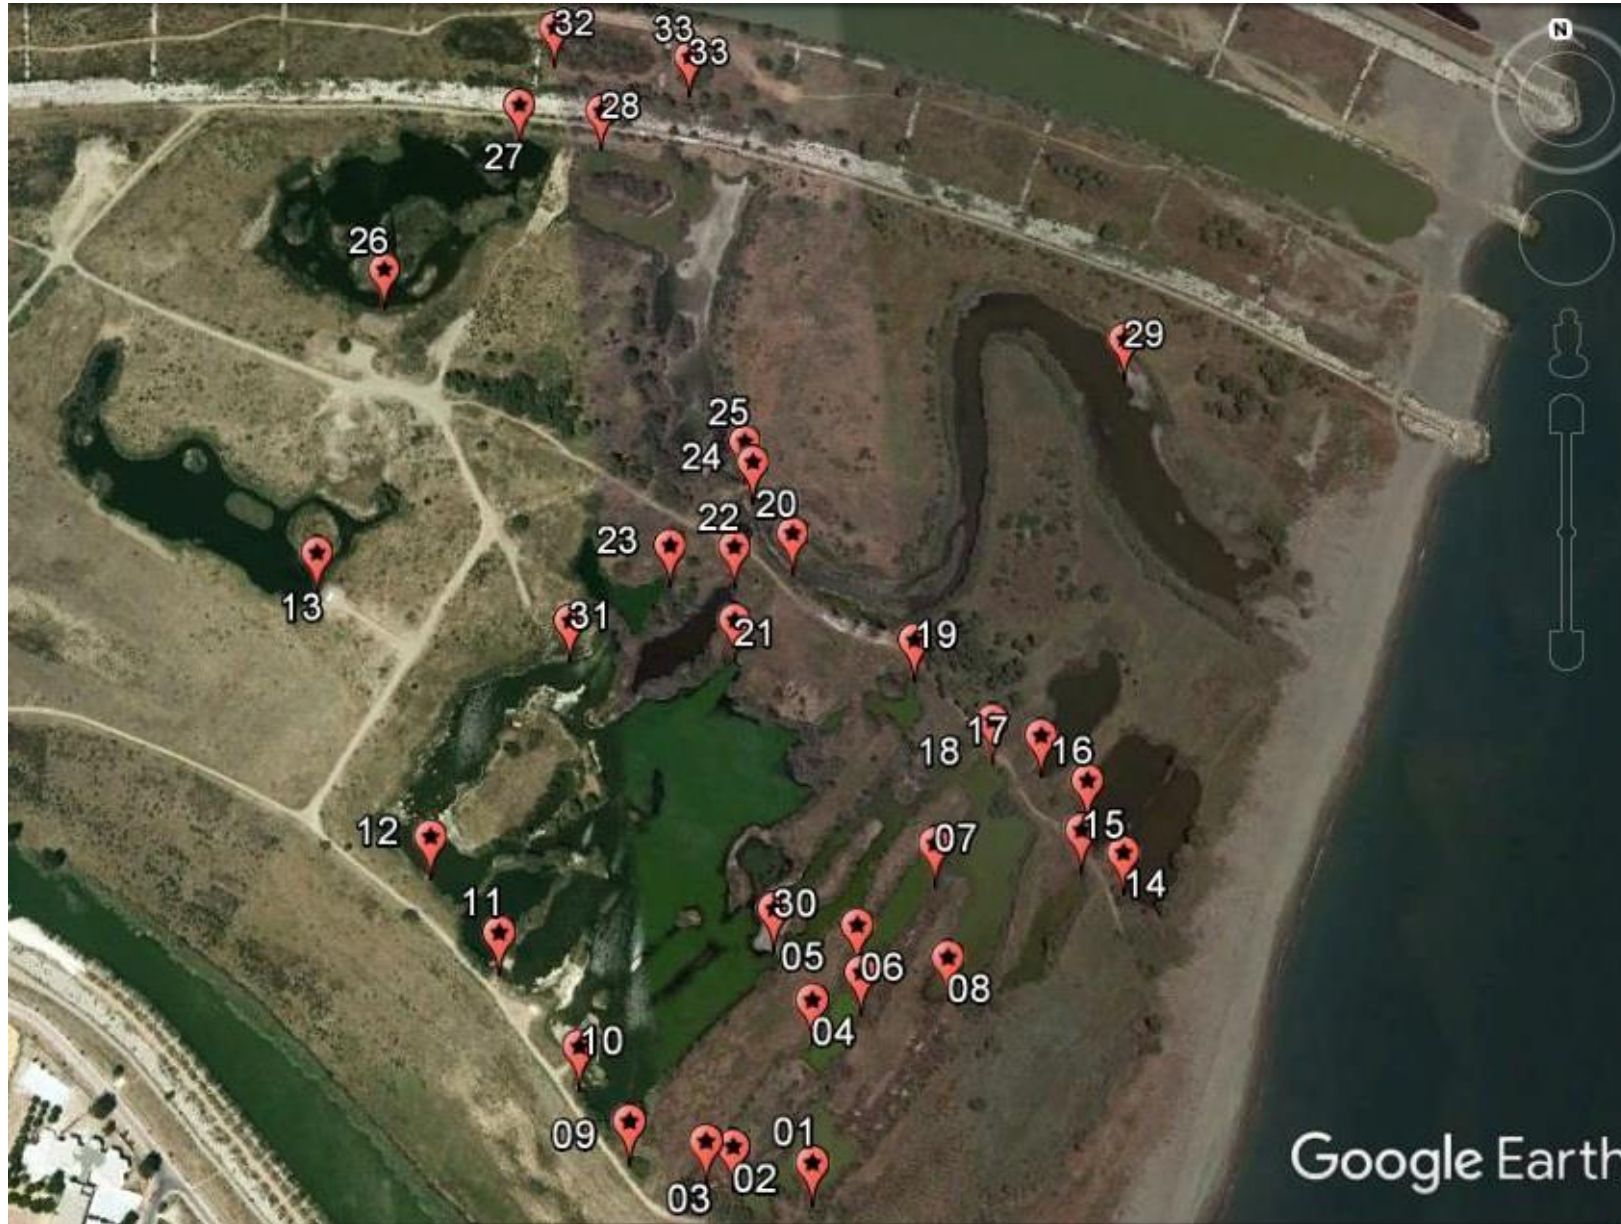
CONTROL MOSQUITOS CULÍCIDOS - PARAJE NATURAL DESEMBOCADURA DEL GUADALHORCE

Se adjuntan planos con puntos revisados y cuadro con los puntos de control de mosquitos culícidos en el paraje natural.
