### **Semana 25**

Los días 20, 21 y 22 de junio se ha realizado visita al paraje en compañía de agente de Medio Ambiente de la Junta de Andalucía. De esta visita destacamos lo siguiente:

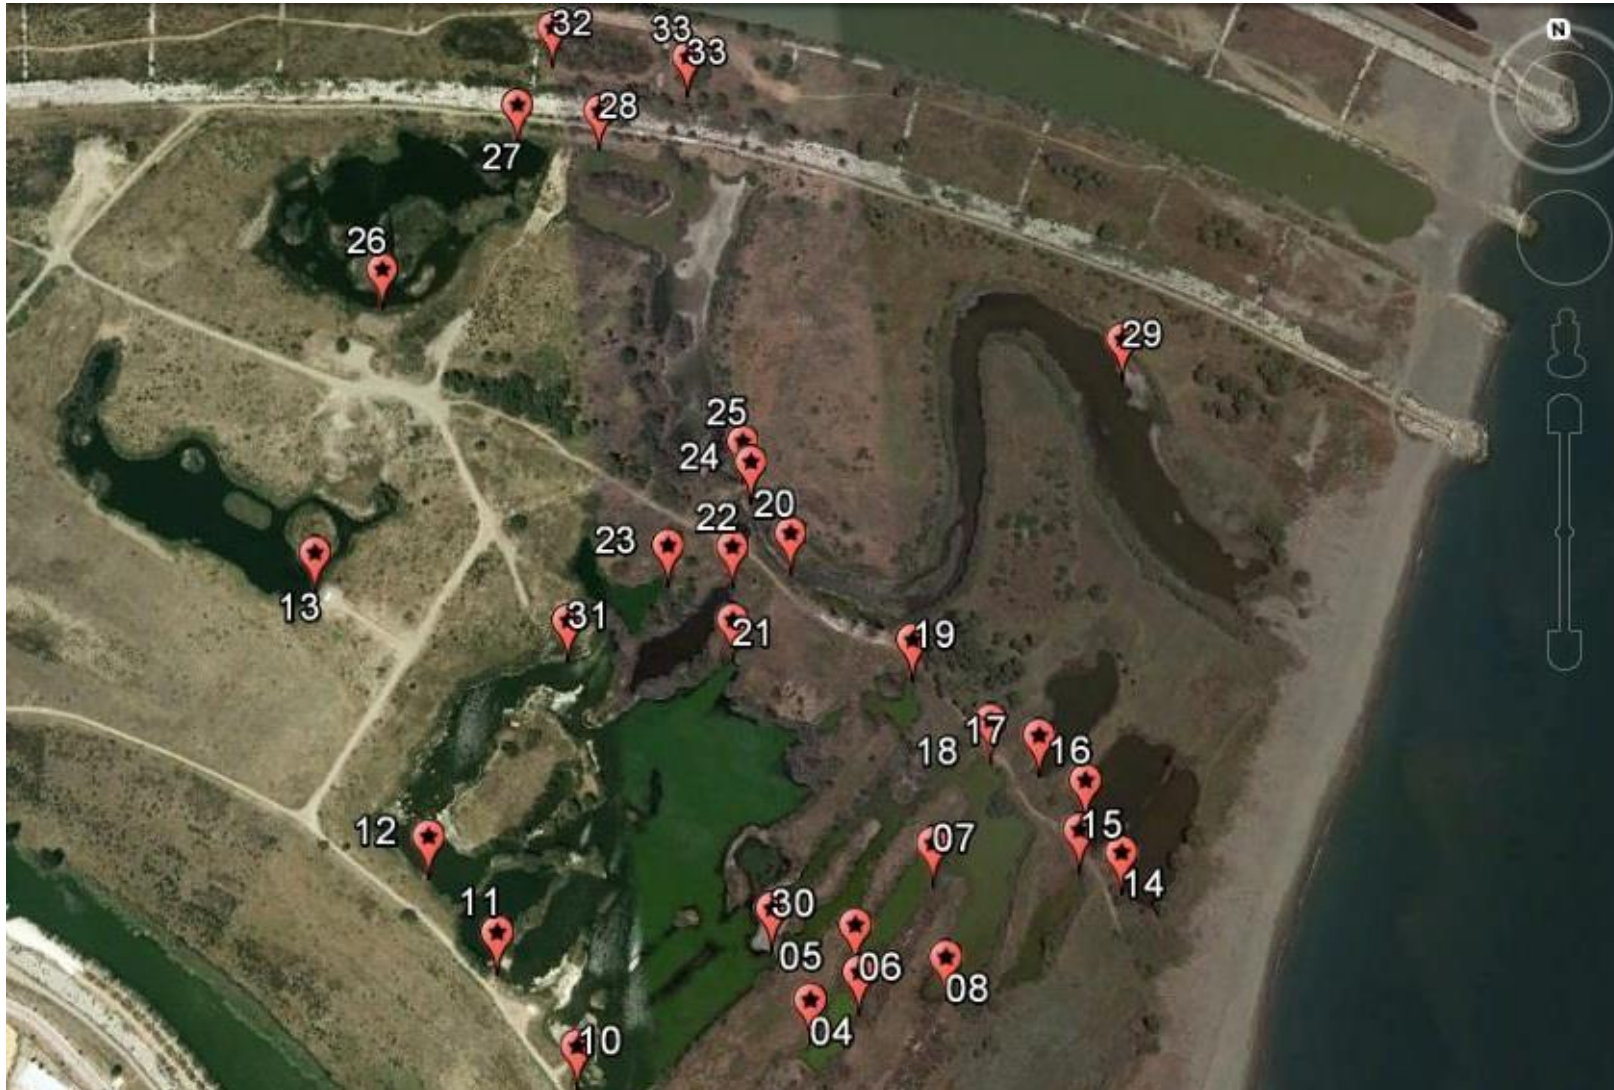
**Puntos de control de mosquitos culícidos en el paraje natural.**

TÉCNICO:		ATHISA			FECHA VISITA:	20-21-22/06/17
PUNTO	ALTURA AGUA	LAMINA	Tª AGUA (°C)	LARVAS CULÍCIDOS		OBSERVACIONES
				RECUESTO DIPPER	DESARROLLO LARVAS (L1-L4)	
1	38		27	-	-	
2	38		27	-	-	
3	38		27	-	-	
4	-		28	-	-	
5	-		28	-	-	
6	-		28	-	-	
7	-		28	-	-	
8	-		27,5	-	-	
9	-		27,5	-	-	
10	20		28	-	-	
11	20		29	-	-	
12	20		29	-	-	
13			28,5	-	-	TABLILLA TAPADA POR VEGETACION
14	45		29	-	-	
15	68		28	-	-

TÉCNICO:		ATHISA			FECHA VISITA:	20-21-22/06/17
PUNTO	ALTURA AGUA	LAMINA	Tª AGUA (°C)	LARVAS CULÍCIDOS		OBSERVACIONES
				RECuento DIPPER	DESARROLLO LARVAS (L1-L4)	
16	45		29	-	-	
17	40		29	-	-	
18	-		29	-	-	
19	-		28	-	-	
20	-		27	-	-	
21	-		29	-	-	
22	-		29	-	-	
23	-		29	-	-	
24	-		27	-	-	
25	-		27,5	-	-	
26	32		28	-	-	
27	-		28	-	-	
28	-		27,5	-	-	
29	-26		30	-	-	
30	-		27	-	-

TÉCNICO:		ATHISA			FECHA VISITA:	20-21-22/06/17
PUNTO	ALTURA AGUA	LAMINA	Tª AGUA (ºC)	LARVAS CULÍCIDOS		OBSERVACIONES
				RECUESTO DIPPER	DESARROLLO LARVAS (L1-L4)	
31	-		28	-	-	
32						LAGUNA SIN AGUA
33						LAGUNA SIN AGUA
