CONTROL MOSQUITOS CULÍCIDOS - PARAJE NATURAL DESEMBOCADURA DEL GUADALHORCE

Semana 18:

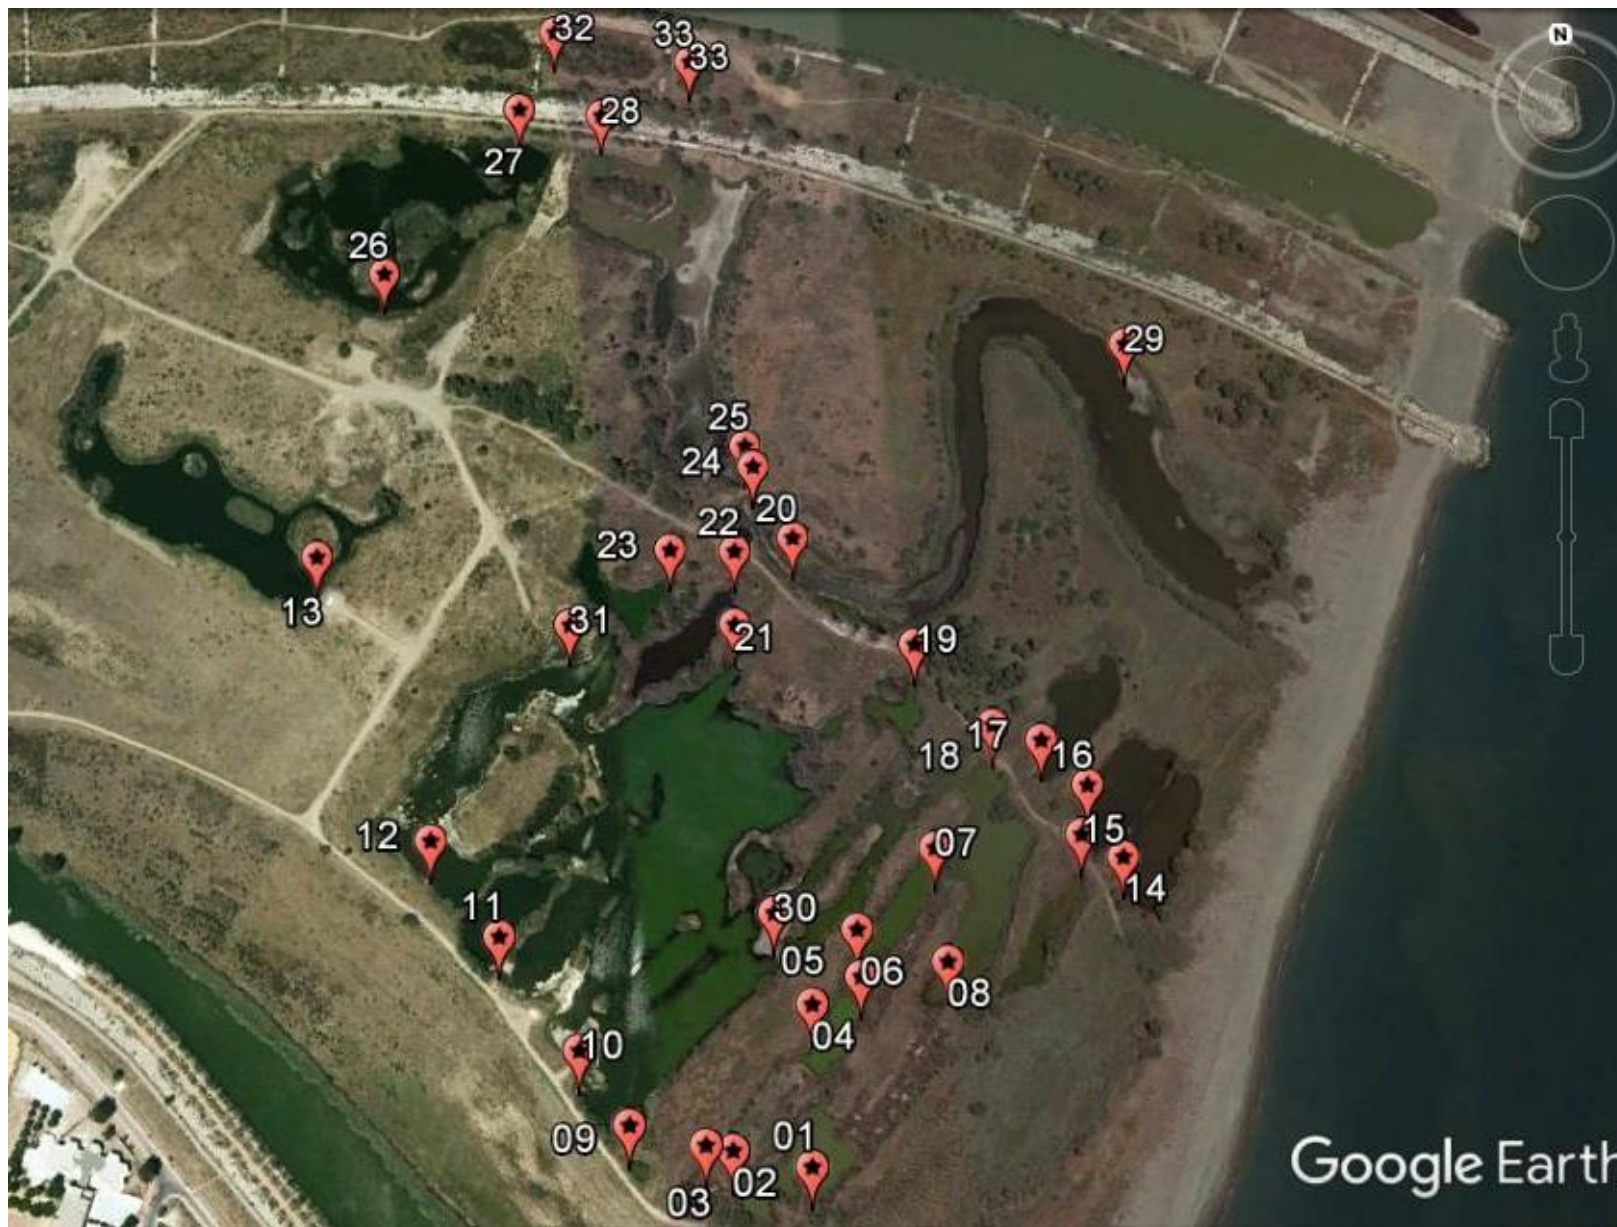
Se adjuntan planos con puntos revisados y cuadro con los puntos de control de mosquitos culícidos en el paraje natural.

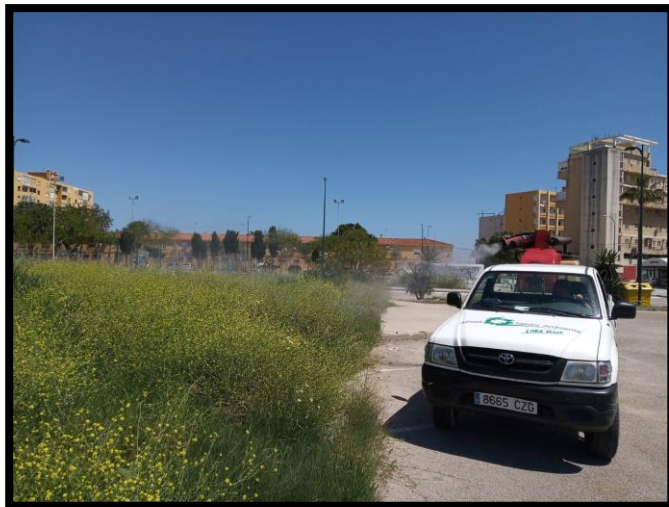
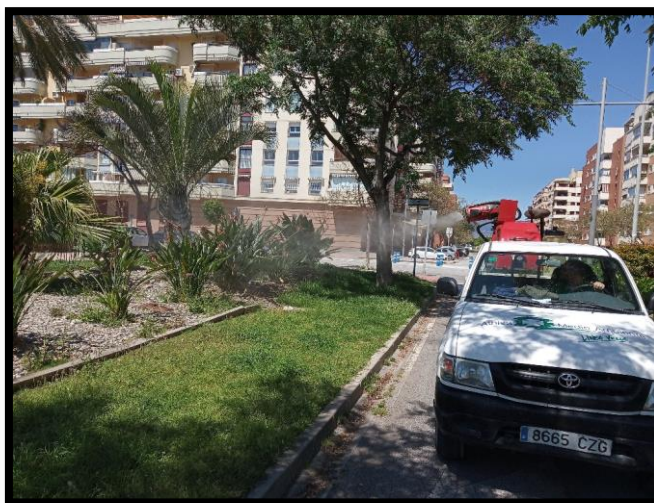
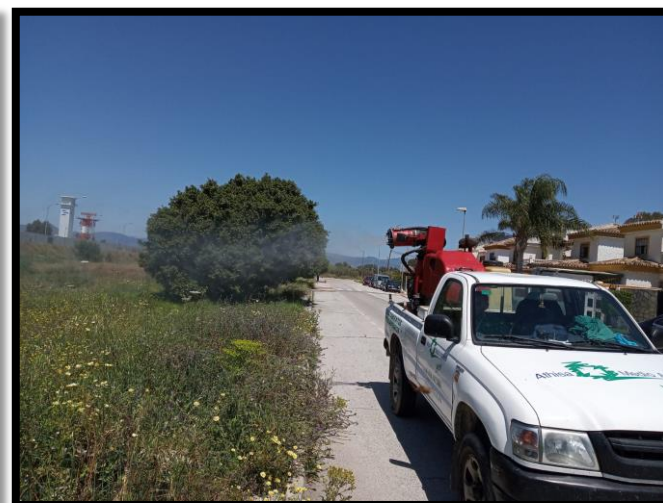
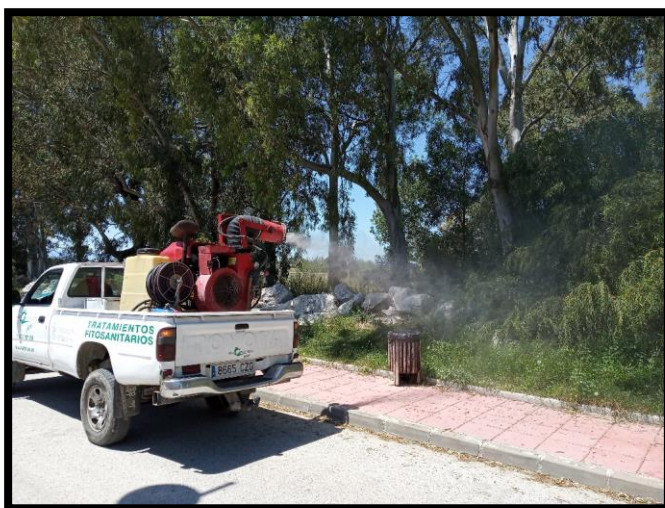
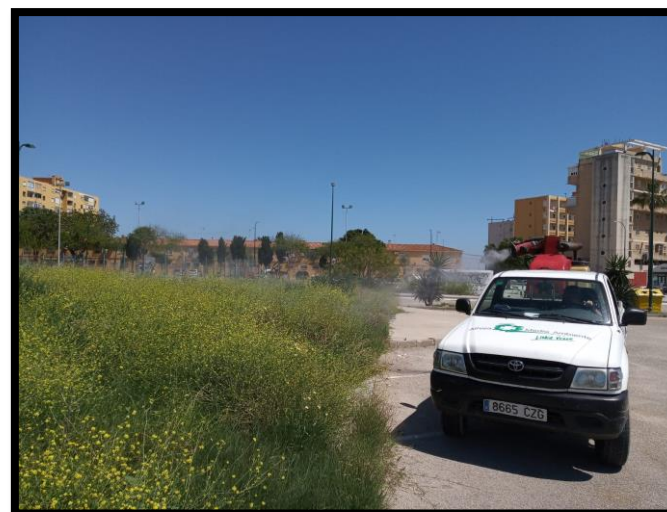
El día 29/4 se lleva a cabo tratamiento adulticida (insecticida biológico) en zonas verdes o con vegetación con Tifone para la disminución del control de mosquitos.
